Slåttvegen 8A, 2827 HUNNDALEN

Matrikkel
Kommunenr. 3407 Gnr. 69 Bnr. 23 Snr. 11

Lettstelt og sjarmerende 2-roms selveierleilighet med stor balkong. Gangavstand til NTNU og sentrum

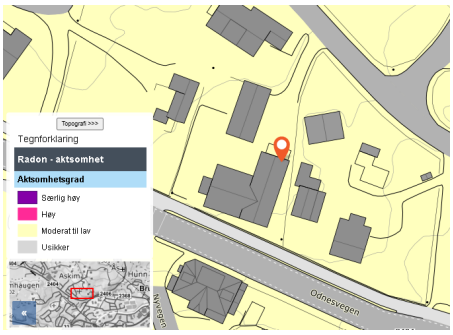
• Det er ikke foretatt radonmålinger, og bygget er heller ikke utført med radonsperre.
• Eiendommen ligger i et flomutsatt område i henhold til kommunedelsplan/NVE.

Det er sannsynligvis ikke branncelleinndeling etter dagens krav.

Soverom tilfredsstiller ikke dagens krav til anbefalt størrelse.

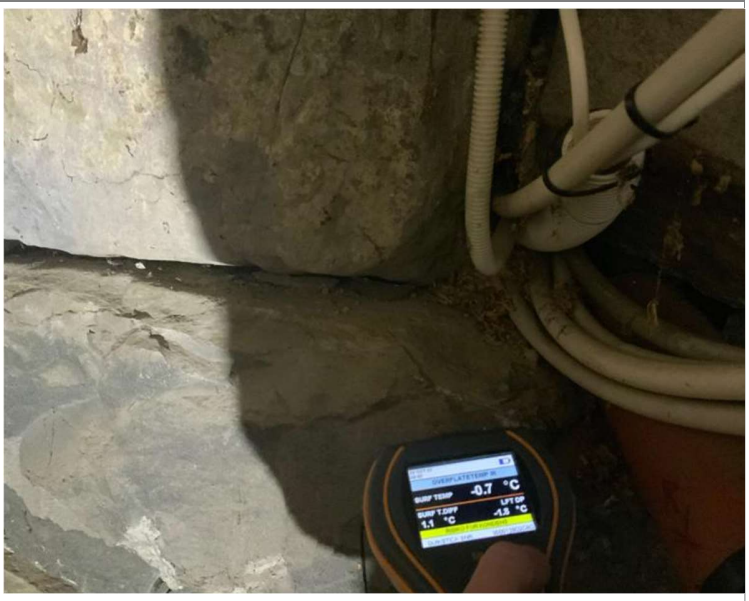
Etter inspeksjon av kun kjeller under leilighet B.

SKADEÅRSAK:
Skadeårsaken er tilstoppet vannrør som følge av frost.

Det er ikke registrert brudd i rør eller utstrømning av vann.
