Konvallveien 14, 3430 Spikkestad

Tilstandsrapport

Rekkehus

Konvallveien 14, 3430 SPIKKESTAD

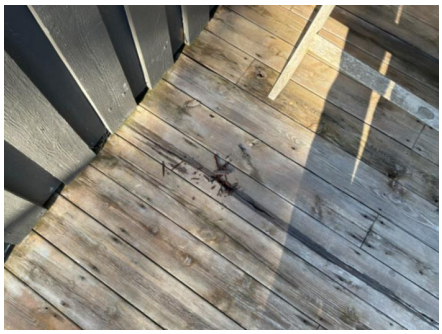
Vurdering av avvik:

• Det registreres råte i noen terrassebord.

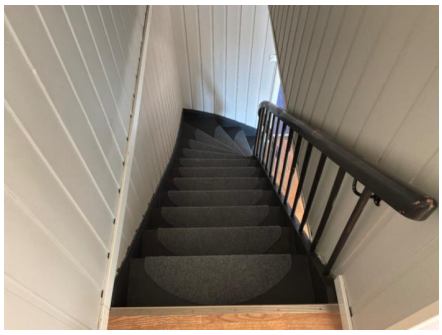
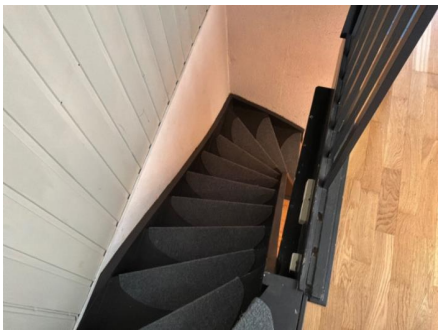
Vurdering av avvik:

• Åpninger i rekkverk er større enn dagens forskriftskrav til rekkverk i innvendige trapper.

• Det mangler håndløper på vegg i trappeløpet. Dvs at den listen, stangen eller det håndtaket som er montert langs trappeløpet som man holder i når man går opp eller ned mangler.

• For store åpninger i rekkverket kan medføre økt risiko for fall og personskader, særlig for barn.

• Manglende håndløper kan redusere muligheten for støtte ved ferdsel i trappen. Forholdet kan medføre økt risiko for fallulykker og personskade, særlig for barn, eldre og personer med nedsatt balanse.

• Det anbefales å utbedre rekkverket slik at åpningene tilfredsstiller gjeldende sikkerhetskrav.

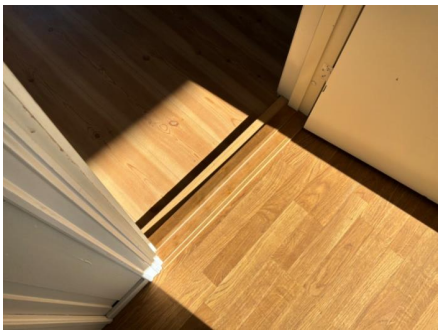
• Dør fra entré til gang tar i karm ved åpning/lukking.

• Det anbefales å vedlikeholde eller utbedre dørene ved behov.

• Justering anbefales for å forhindre slitasje på karm/dørblad.
