# Szigetköz állapota, és lehetséges jövője

Bárdos Deák Péter,  
Duna Charta

Nádasdy Szimpózium  
2016. szeptember 3.

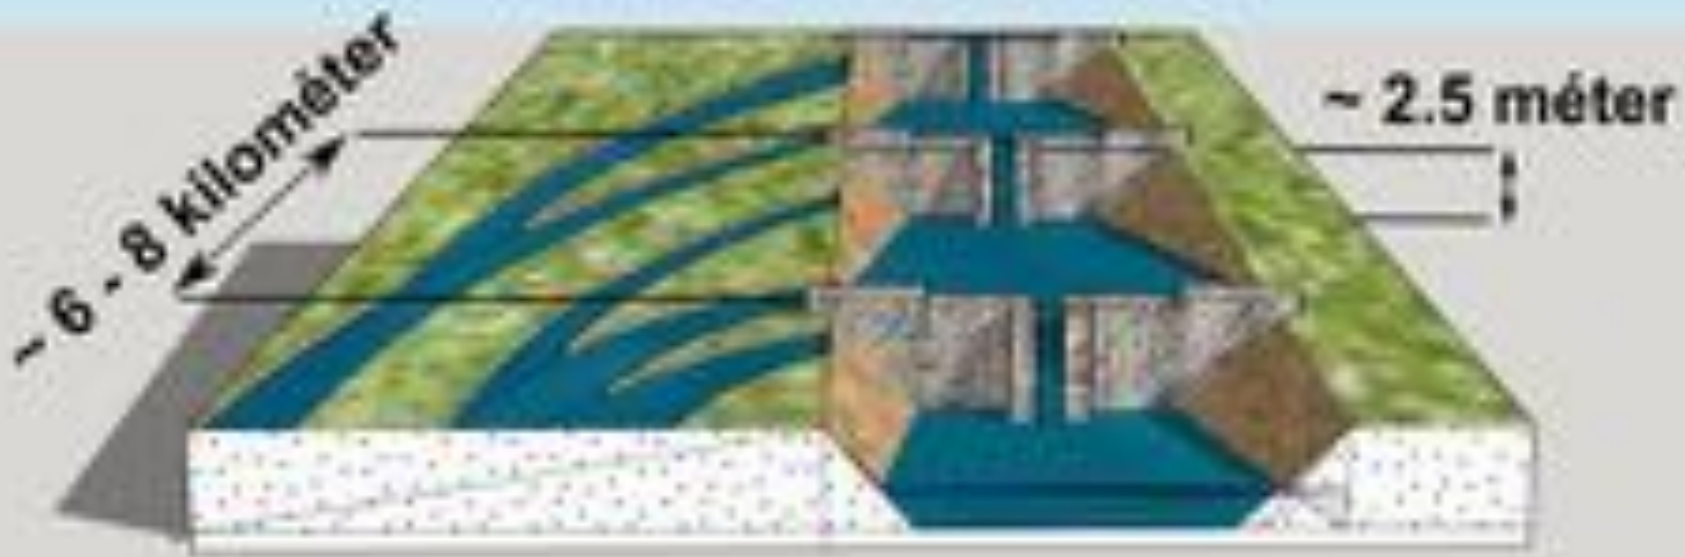
Ökológiai kapcsolat nem hozható létre, vízügyi kapcsolat is csak egyes szakaszokon valósítható meg.

A Duna esése ezen a szakaszon 10 kilométerenként 3 méter, duzzasztással lépcsős vízszint jönne létre, a duzzasztók alatt 2.5 méter szintkülönbség alakulna ki.

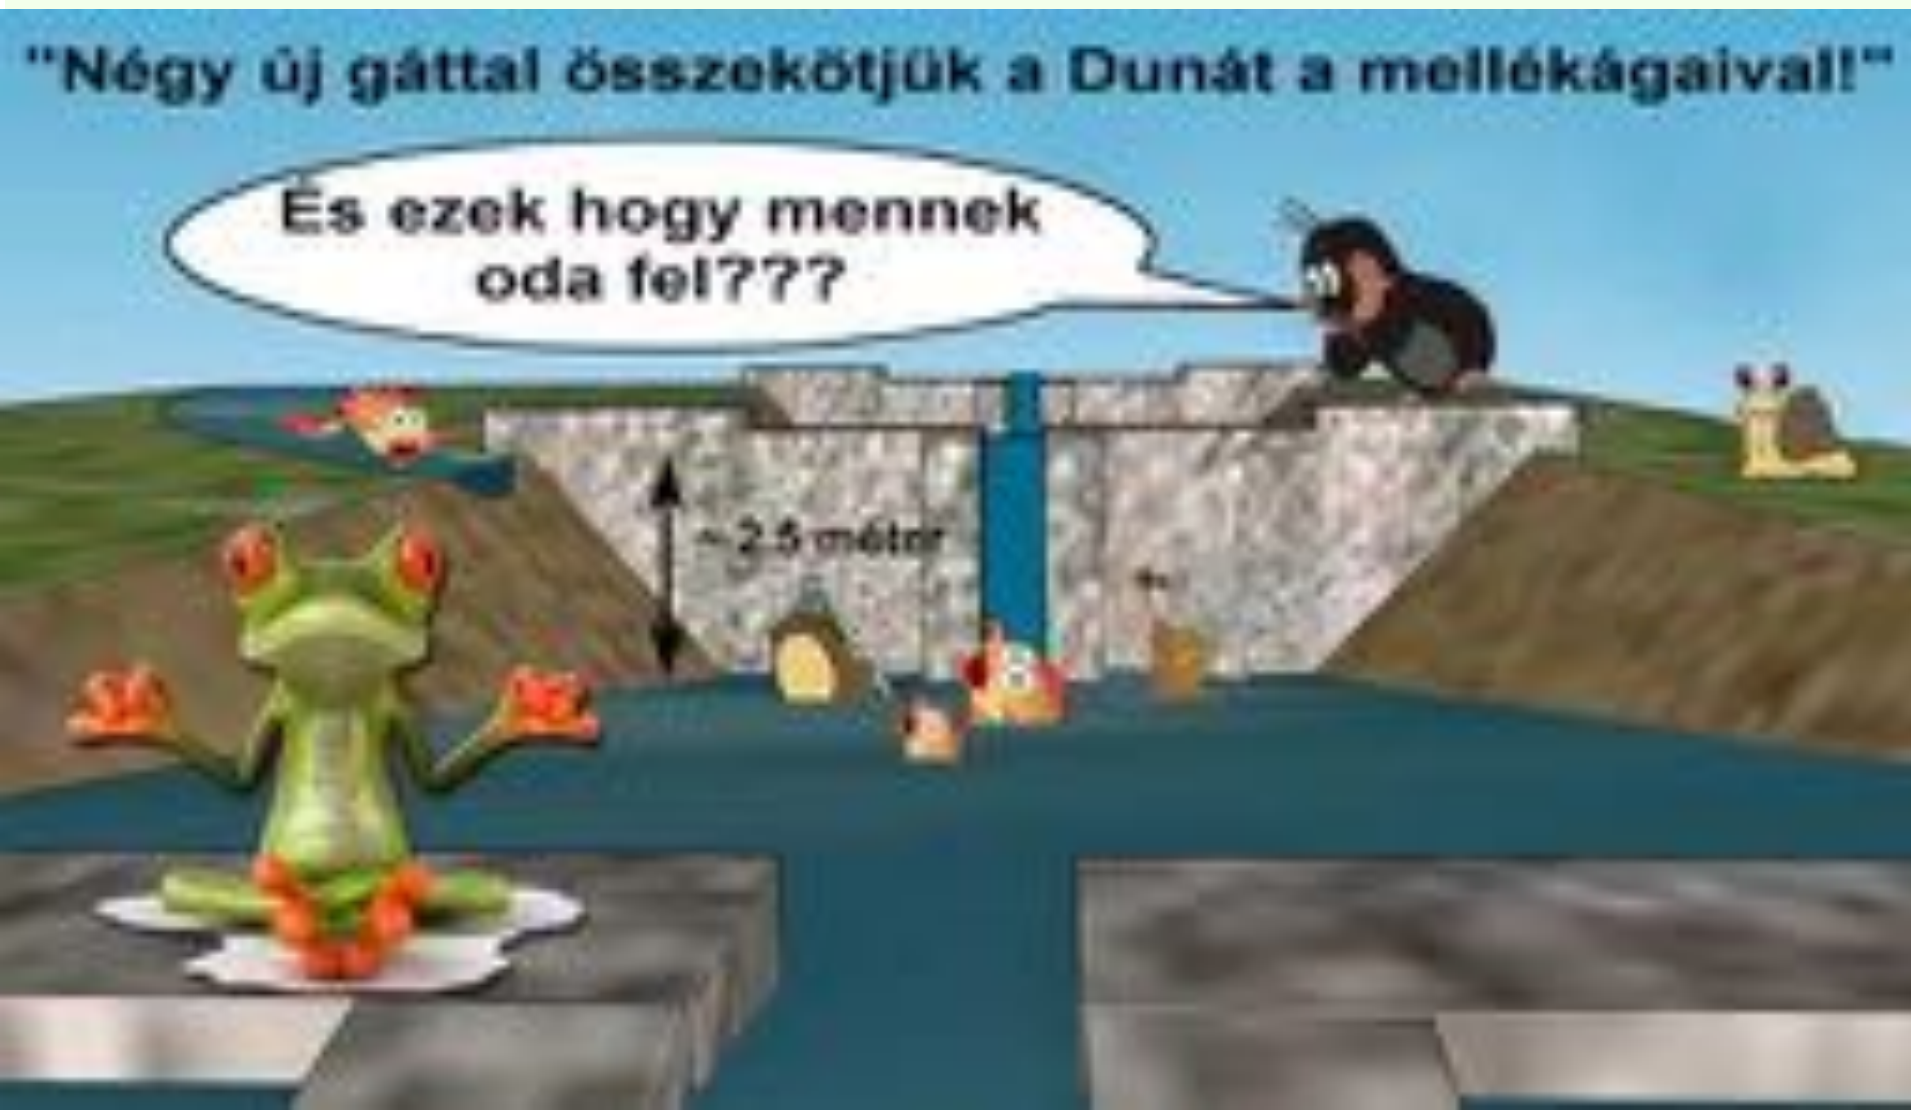
gátrendszer

fenékküszöb

szlovák anyag: „complex dam”

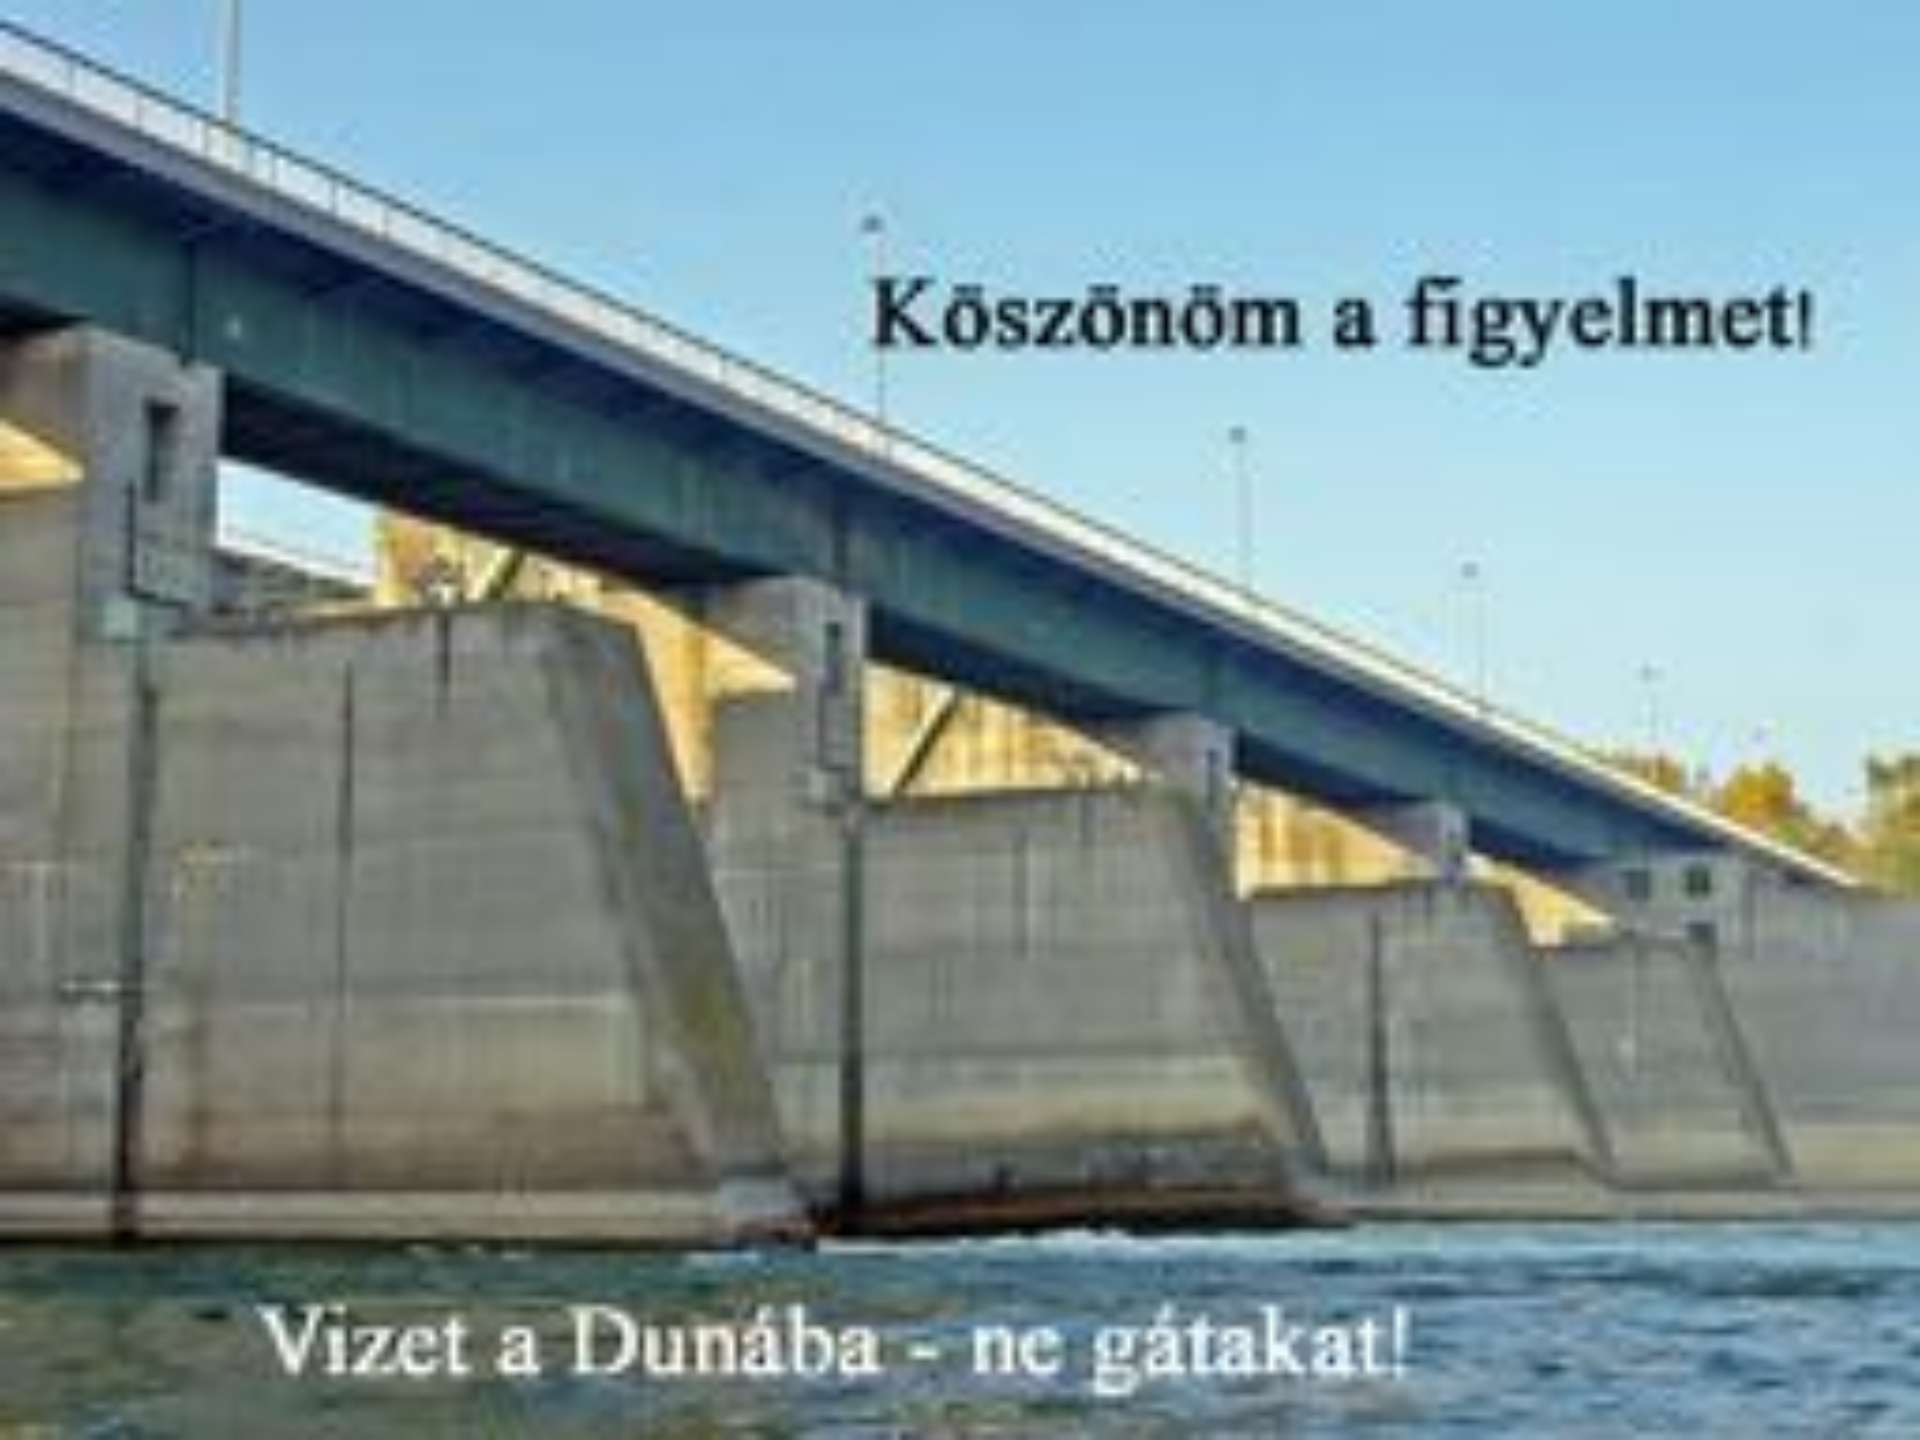
A photograph of a large concrete dam with a bridge on top, spanning a river. The dam is made of several concrete piers. The bridge has a blue-painted steel structure. The sky is clear and blue. The water in the river is dark blue.
