Protokol z merania

č.: K 021.6/016/12

Predmet merania : **Meranie tepelnoizolačných vlastností rodinného domu - Infračervená metóda**

Predmet merania: učenie tepelných nepravidelností v obvodovom plášte rodinného domu infračervenou metódou podľa častí STN EN 13187. Stavebná termografia je metóda stanovujúca a znázorňujúca rozloženie teploty časti povrchu obvodového plášťa domu

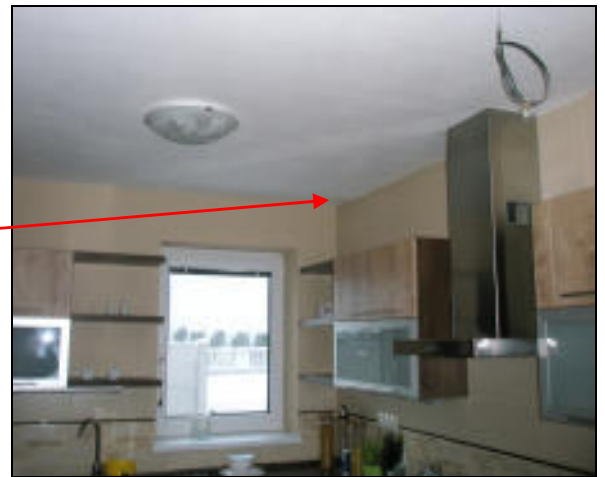
Snímok č. 32, východná strana

Termogramy, tabuľky s vyznačením teploty v jednotlivých bodoch, digitálne fotografie (interiér).

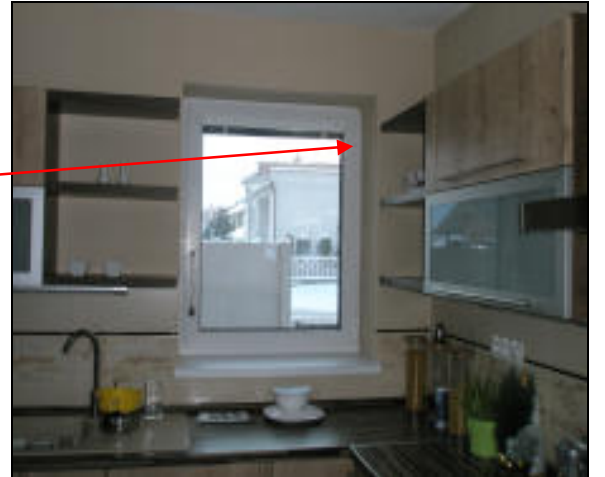
Snímok č. 33, prízemie, východ, kuchyňa

teplota okolia: 22,4°C, vlhkosť okolia: 30,3%

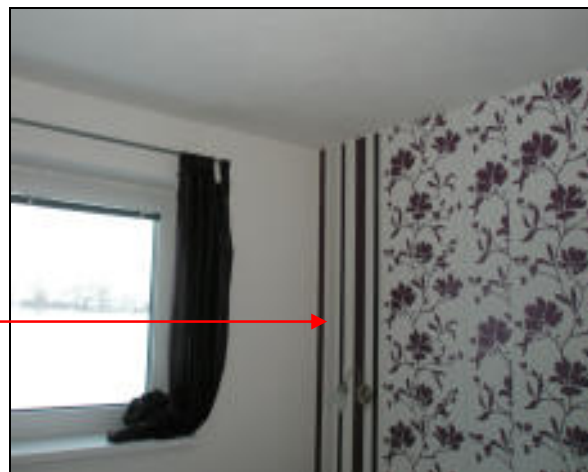
Snímok č. 51, prízemie, sever, spálňa

teplota okolia: 21,7°C, vlhkosť okolia: 37,0%

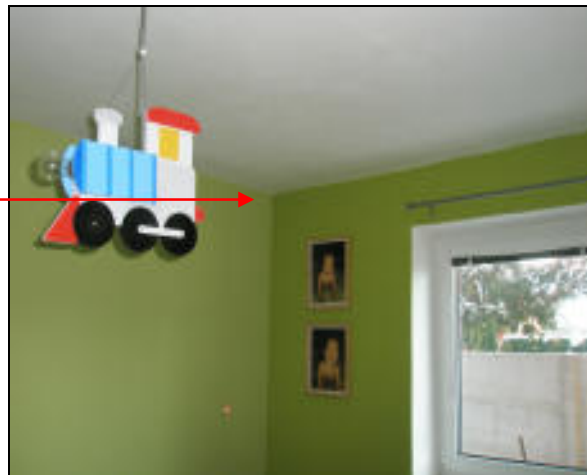
Snímok č. 59, prízemie, sever, kúpeľňa *teplota okolia: 21,8°C, vlhkosť okolia:32,8%*

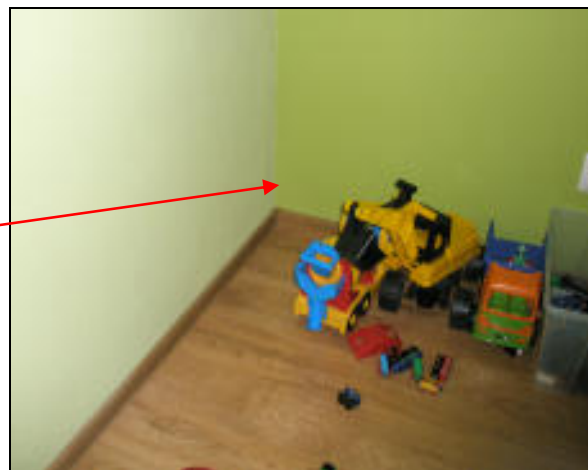
Snímok č. 60, prízemie, východ, detská izba *teplota okolia: 22,9°C, vlhkosť okolia:30,0%*

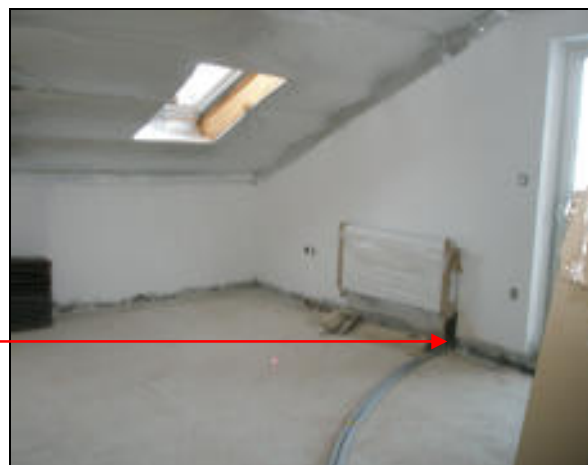
Snímok č. 66, I. poschodie, západ *teplota okolia: 18,3°C, vlhkosť okolia: 35,3%*
