Zwrotnica kompletna 2x + łożyska 2x + tulejki 4x Ursus C-328 komplet 8el.

Zwrotnica kompletna 2x + łożyska 2x + tulejki 4x Ursus C-328 komplet 8el. to zestaw regeneracyjny układu skrętu przedniej osi ciągników Ursus C-328. Komplet obejmuje dwie zwrotnice, dwa łożyska kulkowe i cztery tuleje, umożliwiając pełną regenerację mechanizmu kierowniczego po obu stronach osi. Zestaw przywraca precyzyjne prowadzenie kół przednich i eliminuje luzy powstałe w trakcie eksploatacji polowej.

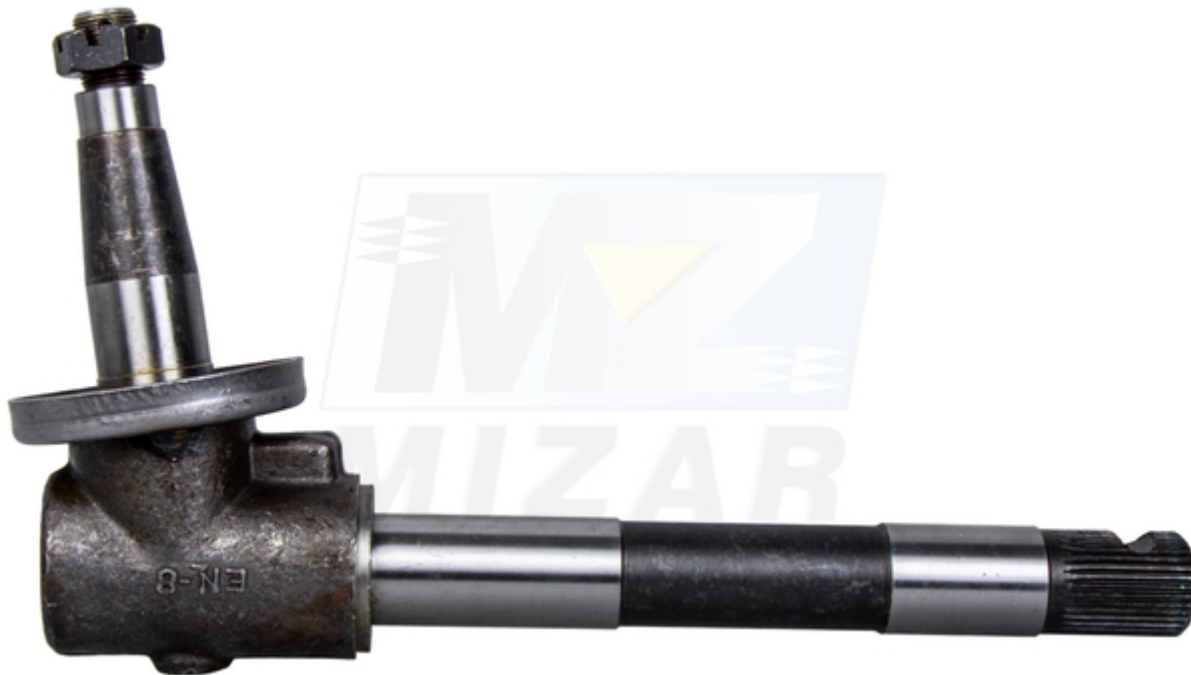
Komplet 8 elementów C-328 - Dodatkowe informacje:

- ☐ Kompletny zestaw na obie strony osi (2x zwrotnica + 2x łożysko + 4x tulejka).
- ☐ Łożyska kulkowe 35x62x18mm.
- ☐ Precyzyjne dopasowanie do suportów osi Ursus C-328.
