# Simmering wału korbowego tylny C-330 C-328 100x125x12mm Oryginał Ursus\_86189

## Simmering wału korbowego tylny C-330 C-328 100x125x12mm Oryginał Ursus

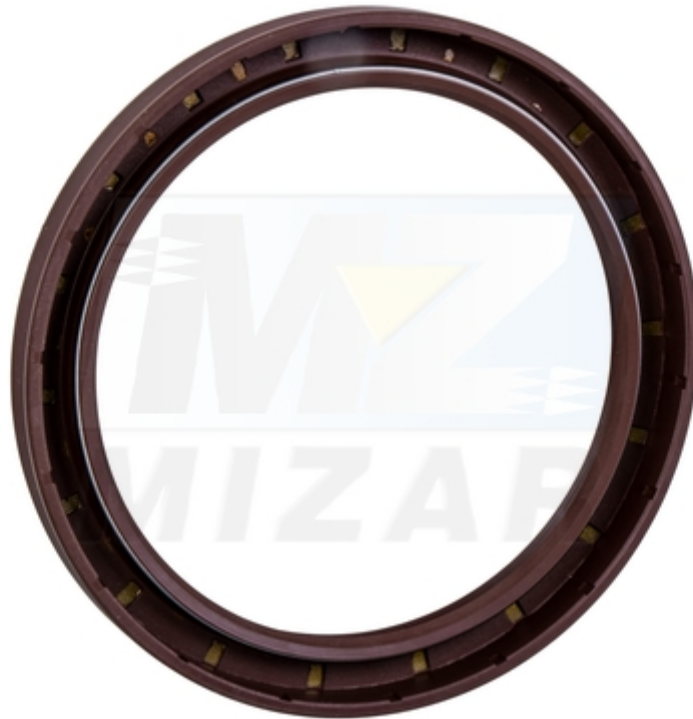
Legendarna niezawodność i najwyższa precyzja wykonania – **oryginalny simmering wału korbowego (tylny)** marki **Ursus**. Jest to kluczowy element uszczelniający silnika w ciągnikach **Ursus C-330, C-330M oraz C-328**. Umieszczony od strony koła zamachowego, pełni krytyczną funkcję: zapobiega wyciekom oleju silnikowego na tarczę sprzęgła. Wybór oryginału to pewność, że materiał uszczelniacza wytrzyma ekstremalne temperatury i tarcie, chroniąc Twoje sprzęgło przed zaolejeniem.

- Średnica wewnętrzna (mm): 100
- Średnica zewnętrzna (mm): 125
- Szerokość (mm): 12
- Nr katalogowy: 50000410 / 50000411
- Typ: Pierścień uszczelniający wału (simmering)
- Producent: Oryginał Ursus
