รายงานผลการปฏิบัติงาน  
ศูนย์ปรับปรุงคุณภาพสิ่งแวดล้อม  
ประจำปีงบประมาณ พ.ศ. 2561

งานกำจัดขยะมูลฝอยและสิ่งปฏิกูล  
กองช่างสุขาภิบาล  
ตุลาคม 2561

## รายงานผลการปฏิบัติงาน ประจำปีงบประมาณ พ.ศ. 2561

### ศูนย์ปรับปรุงคุณภาพสิ่งแวดล้อม

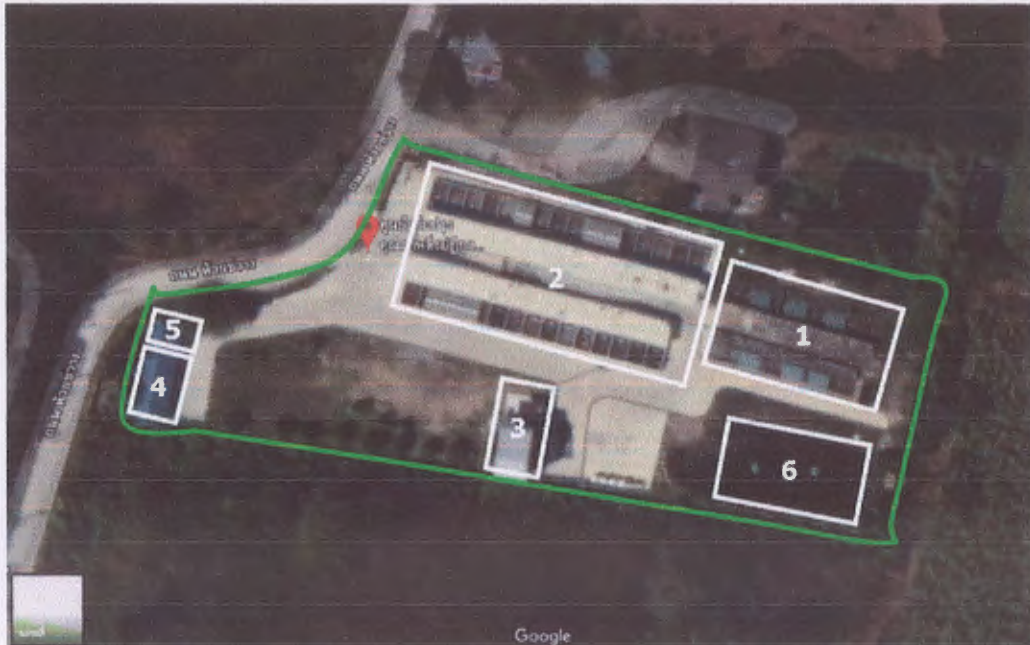
## ผังแสดงการใช้ประโยชน์พื้นที่ของศูนย์ปรับปรุงคุณภาพสิ่งปฏิกูล

1.3 การใช้ประโยชน์พื้นที่ : พื้นที่ของศูนย์ปรับปรุงคุณภาพสิ่งแวดล้อม มีเนื้อที่ประมาณ 5 ไร่ ประกอบด้วย

1) ระบบบำบัดสิ่งปฏิกูลแบบถังหมักไร้อากาศ ขนาด 5 ลูกบาศก์เมตร (ก่อสร้างแล้วเสร็จ พ.ศ. 2554) งบประมาณในการก่อสร้าง 7,590,000 บาท ใช้สำหรับบำบัดสิ่งปฏิกูลจากห้องน้ำชายหาด

2) ระบบบำบัดสิ่งปฏิกูลแบบถังหมักไร้อากาศ ขนาด 40 ลูกบาศก์เมตร (ก่อสร้างแล้วเสร็จ พ.ศ. 2560) งบประมาณในการก่อสร้าง 18,500,000 บาท ใช้สำหรับบำบัดสิ่งปฏิกูลจากบ้านเรือนที่อยู่อาศัย / สถานประกอบการ / สถานที่ราชการ ฯลฯ ภายในเขตพื้นที่เทศบาลเมืองแสนสุข

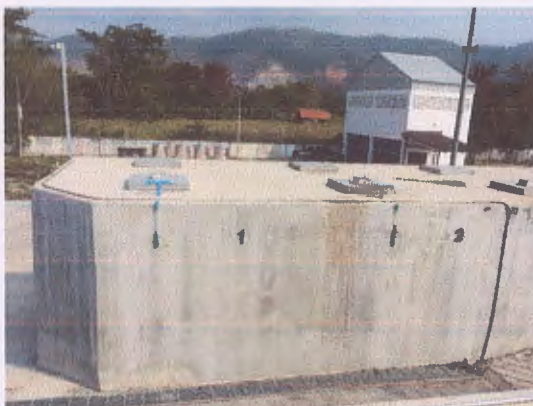
1) ถังหมักย่อยสลาย เป็นถังคอนกรีตเสริมเหล็กรูปสี่เหลี่ยม จำนวน 31 ถัง ทำหน้าที่เก็บกักและย่อยสลายสิ่งปฏิกูล โดยใช้แบคทีเรียชนิดที่ไม่ต้องการออกซิเจน มีประตูน้ำเปิด-ปิด สำหรับระบายน้ำและตะกอนอยู่ด้านล่าง มีช่องให้คนลงพร้อมฝาปิด และท่อระบายอากาศ

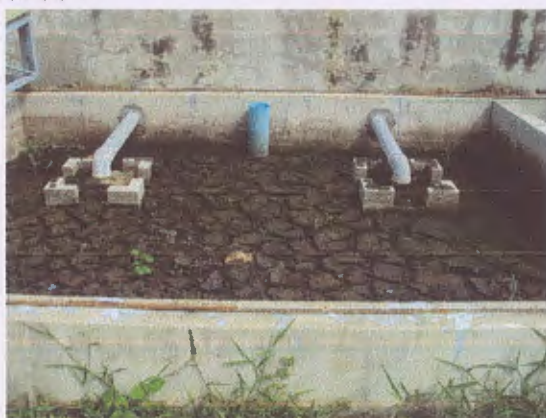
2) ลานทรายกรอง เป็นลานทรายสี่เหลี่ยมผืนผ้า ภายในลานทรายกรองชั้นล่างสุด บรรจุด้วยหินขนาด 1.5-2 นิ้ว ชั้นกลางเป็นหินขนาด 0.5-1 นิ้ว ชั้นบนเป็นทรายหยาบหนา 15 เซนติเมตร ส่วนชั้นบนสุดปิดทับด้วยตาข่ายพลาสติก และมีท่อระบายน้ำจากลานตากด้านล่าง สู้บ่อพักน้ำชั่วคราวซึ่งกำหนดไว้ทุกระยะ 4 เมตร โดยรอบบริเวณระบบฯ

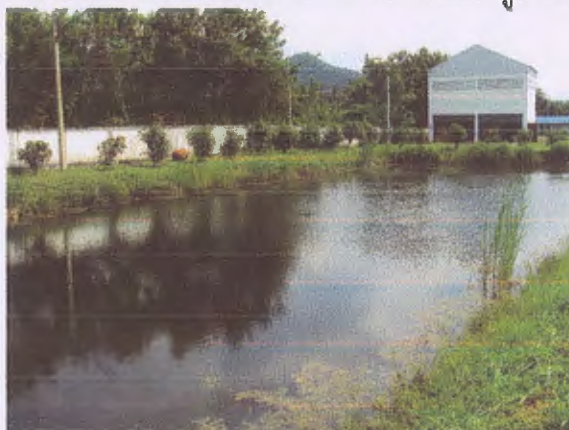
3) บ่อบำบัดน้ำเสีย หลังจากที่ปล่อยสิ่งปฏิกูลลงสู่ลานทรายกรองแล้ว ส่วนที่เป็นน้ำจะไหลผ่านทรายกรอง สู้บ่อพักน้ำชั่วคราวแล้วไหลผ่านระบบกรองและเข้าสู่ระบบบำบัดน้ำเสียต่อไป

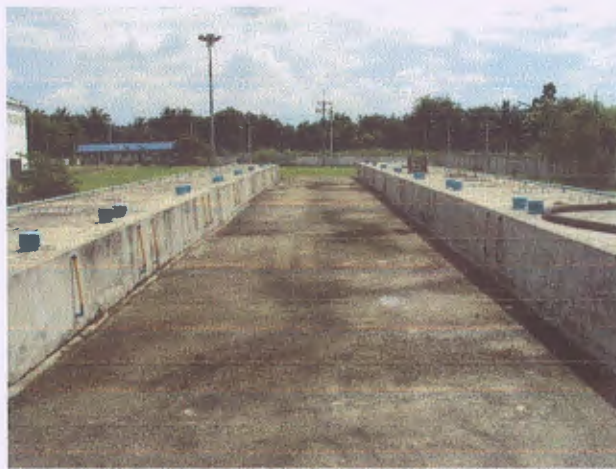
ภาพถังหมักสิ่งปฏิกูล

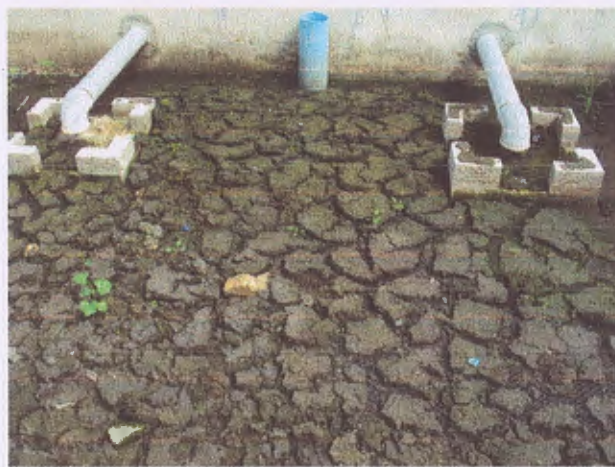
ภาพลานตากตะกอน และตะกอนแห้ง

สิ่งแวดล้อมต่อไป ส่วนที่เป็นของแข็งจะรวมตัวกันเป็นแผ่นอยู่ที่ผิวหน้าของลานทรายกรองบนตาข่ายพลาสติก  
ปล่อยตากแดดจนแห้ง แล้วจึงเก็บรวบรวมเพื่อไปเตรียมทำปุ๋ยต่อไป

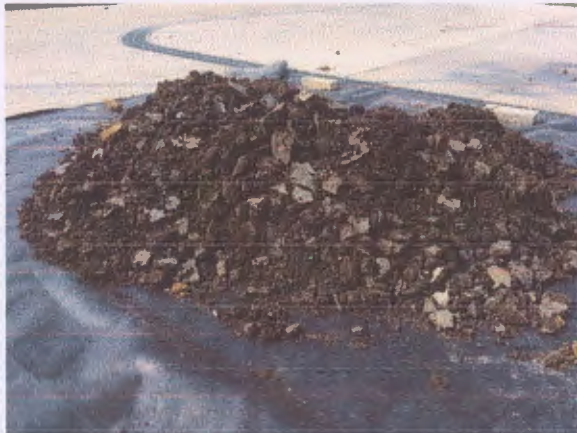
ภาพกากตากตะกอนแห้ง

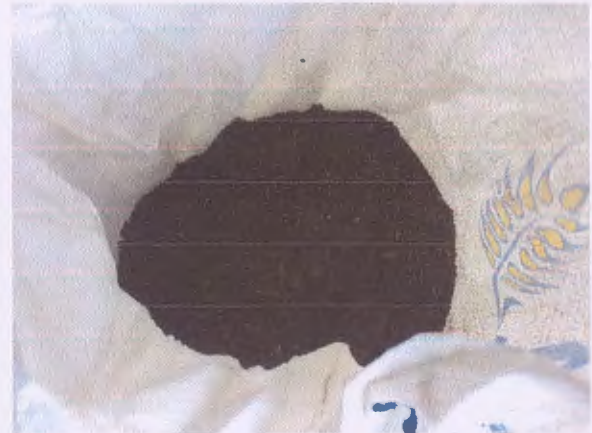
ภาพกากตากตะกอนแห้งที่บดย่อยแล้ว
