# BATTERI-CERTIFIKAT

BATTERY DIAGNOSTICS

VARUMÄRKE: Kia  
MODELL: Niro PHEV - 8,9 kWh

MÄTARSTÄLLNING: 73 354 km  
VIN: KNACD81DGN5539416  
DATUM OCH TID:  
2026-07-28 08:07

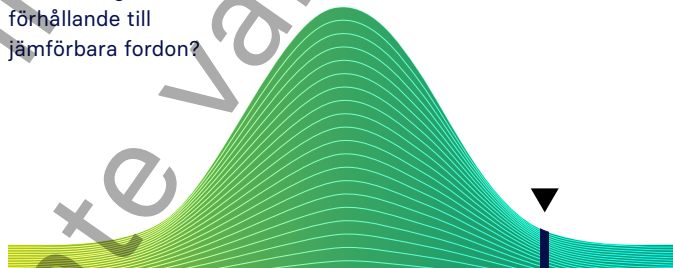
RIKTMÄRKE

Hur står sig ditt fordon i  
förhållande till  
jämförbara fordon?

under genomsnittet

genomsnitt

över genomsnittet

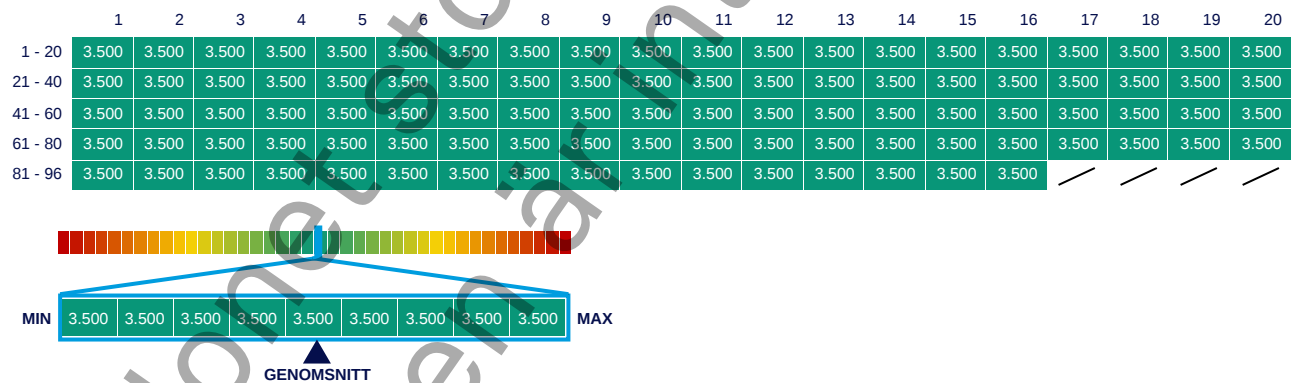
DIAGRAM ÖVER CELLSPÄNNINGAR

| | Min | Max | Delta | Status |
|---|---|---|---|---|
| Cellspänning | 3,500V | 3,500V | 0mV | ✓ |
