# 汚染防止の タイヤカバー

秋田大学医学部附属病院

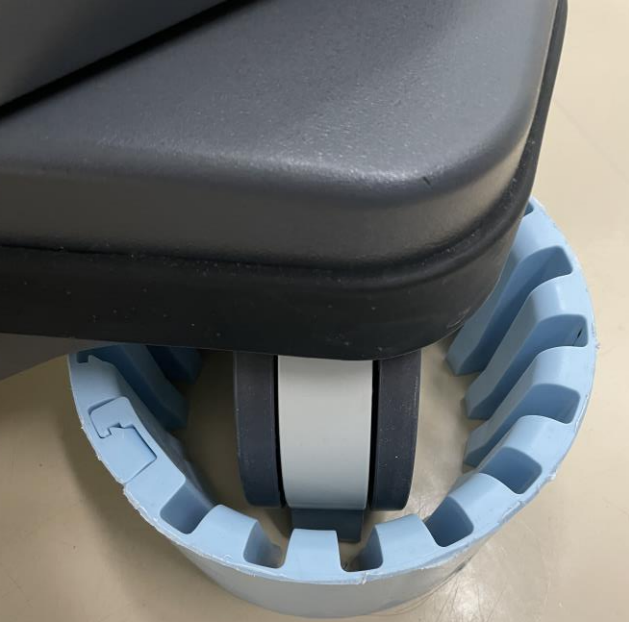
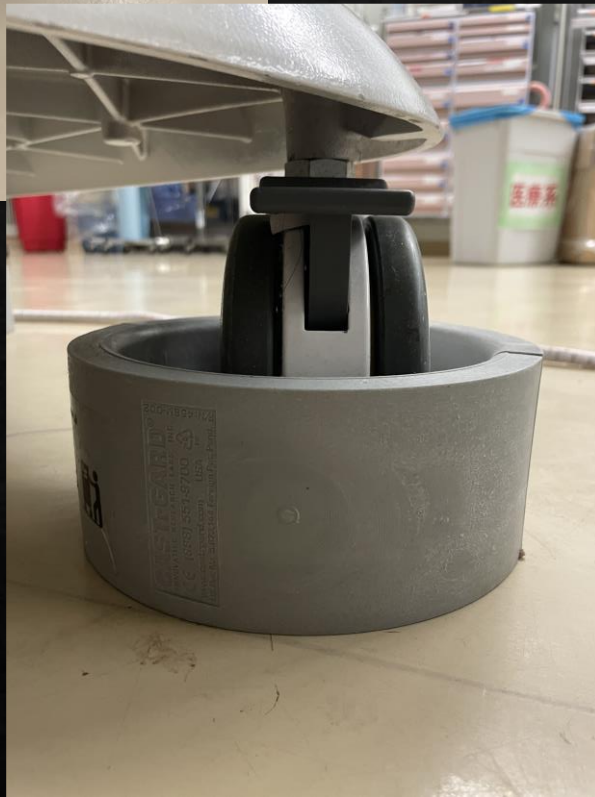
- ◇ 医療機器を移動させるときに他の機器の電源コードや、吸引など、コード類を踏まないようにするキャスターカバーがある。
- ◇ しかし、図のようにキャスターの上部がむき出しになっており、術野近くで使用される機器の場合、体液や、血液に汚染される危険性がある。
- ◇ それらが付着した場合、汚染を広げる可能性があり取り除くのにも構造上限界がある。

- ◇ キャスターカバーリングの上部に、取り外し・洗浄可能な傘や屋根のようなカバーが欲しい。
