**DADOS GERAIS:**

DATA:	21/06/2019	STATUS:	APROVADO C/ APONTAMENTO.
CLIENTE:	SILCAR PAPICU	Nº DO LAUDO:	3018333
UNIDADE:	FORTALEZA 1	VISTORIADOR:	FRANCISCO BRENO FRANCA CA

FABRICANTE/MARCA:	CHEVROLET	MODELO/VERSÃO:	CHEVROLET/COBALT 1.8 LT
ANO FAB./MODELO:	2013 / 2013	COR:	CINZA
PLACA:	OAE-2444	CIDADE:	FORTALEZA
Nº DO CHASSI NO VEÍC.:	9BGJC69Z0DB279062	Nº DO MOTOR NO VEÍC.:	CM8026341
Nº DO CHASSI NA BIN:	9BGJC69Z0DB279062	Nº DO MOTOR NA BIN:	CM8026341
Nº DO CHASSI NO CRLV:	9BGJC69Z0DB279062	Nº DO MOTOR NO CRLV:	
Nº DO CÂMBIO NO VEÍC.:	OBSTRUÍDA	COMBUSTÍVEL:	FLEX/GNV
Nº DO CÂMBIO NA BIN:	R2356B2364	KM:	182201

FOTOGRAFIAS DO LAUDO: 3018333

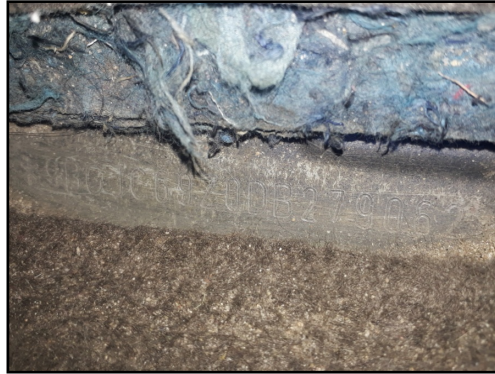
CHASSI

✓ DENTRO DOS PADRÕES DO FABRICANTE

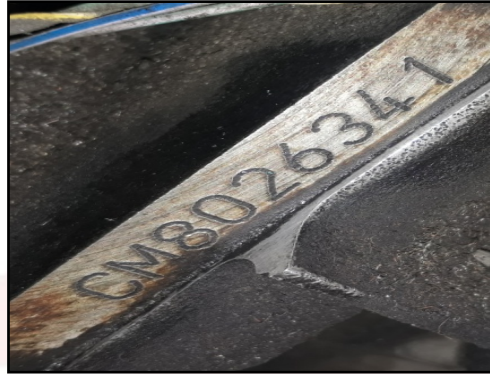
MOTOR

✓ DENTRO DOS PADRÕES
✓ É A MESMA QUE CONSTA NA BIN

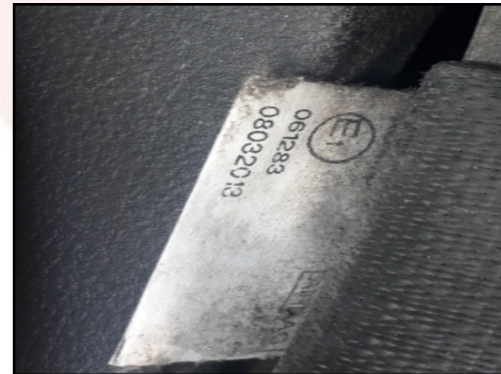
DATA DO CINTO DE SEGURANÇA

✓ DIANTEIRO ESQUERDO
COMPATÍVEL COM O ANO DO VEÍCULO - 03/2013
✓ TRASEIRO ESQUERDO
COMPATÍVEL COM O ANO DO VEÍCULO - 02/2013
✓ DIANTEIRO DIREITO
COMPATÍVEL COM O ANO DO VEÍCULO - 03/2013

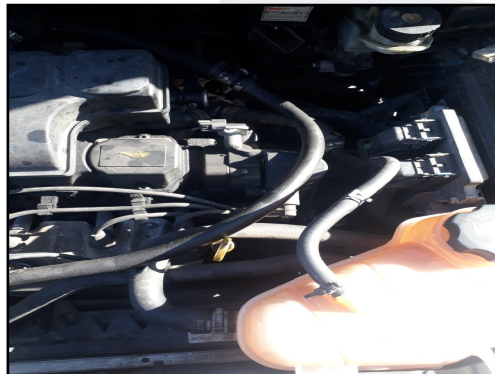
CÂMBIO

✓ OBSTRUÍDA / SEM ACESSO (ITEM EXCLUÍDO DE PARECER)

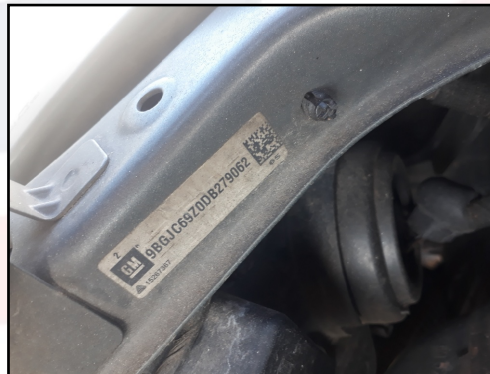
ETIQUETA ETA MOTOR

✓ COMPARTIMENTO DO MOTOR
ORIGINAL / DENTRO DOS PADRÕES DO FABRICANTE
✓ BATENTE DA PORTA
ORIGINAL / DENTRO DOS PADRÕES DO FABRICANTE
✓ ASSOALHO
NÃO OBRIGATÓRIA

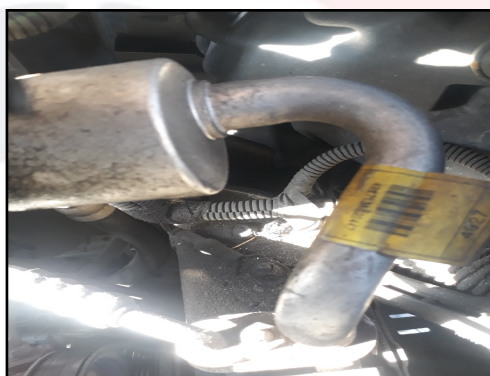
LONGARINA DIANT / DIREITA

**LONGARINA E ASSOALHO FURADO POR CONTA DO KIT GÁS E CAIXA DE ESTEP AMASSADA
ALIENACAO FIDUCIARIA**
