DATA:	26/09/2019	STATUS:	APROVADO C/ APONTAMENTO.
CLIENTE:	FIORI AFOGADOS	Nº DO LAUDO:	3137412
UNIDADE:	RECIFE	VISTORIADOR:	EVERSON GOMES FERNANDES

FABRICANTE/MARCA:	TOYOTA	MODELO/VERSÃO:	TOYOTA/COROLLA XEI20FLE
ANO FAB./MODELO:	2015 / 2015	COR:	PRATA
PLACA:	PCA-0415	CIDADE:	RIO FORMOSO
Nº DO CHASSI NO VEÍC.:	9BRBDWHE7G0265498	Nº DO MOTOR NO VEÍC.:	3ZRM301501
Nº DO CHASSI NA BIN:	9BRBDWHE7G0265498	Nº DO MOTOR NA BIN:	M301501
Nº DO CHASSI NO CRLV:		Nº DO MOTOR NO CRLV:	
Nº DO CÂMBIO NO VEÍC.:	N/C	COMBUSTÍVEL:	FLEX
Nº DO CÂMBIO NA BIN:	15210051	KM:	95406

FOTOGRAFIAS DO LAUDO: 3137412

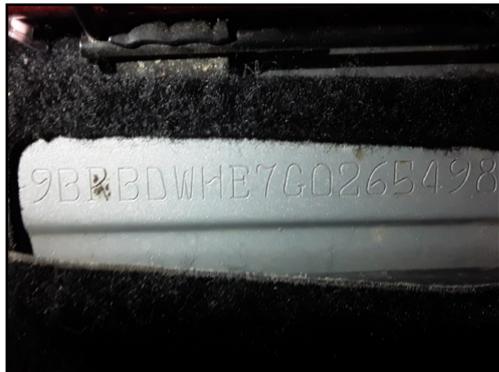
CHASSI

✓ DENTRO DOS PADRÕES DO FABRICANTE

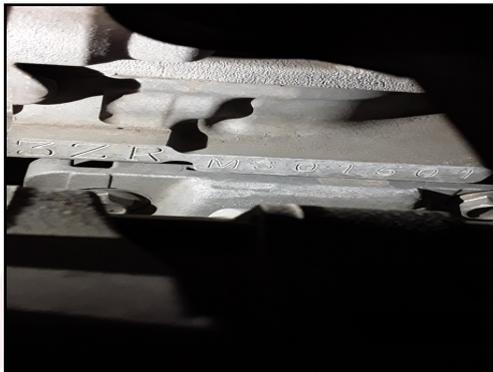
⚠️ COINCIDE PARCIALMENTE COM A BIN, PODENDO SER EXIGIDO REGULARIZAÇÃO PELO ORGÃO DE TRÂNSITO

FOLHA DA CAIXA DE AR DIREITA COM PEQUENO AMASSADO NÚMERO DO MOTOR PARCIAL DA BIN POREM PODE SER REGULARIZADA NO DETRAN ESTADUAL

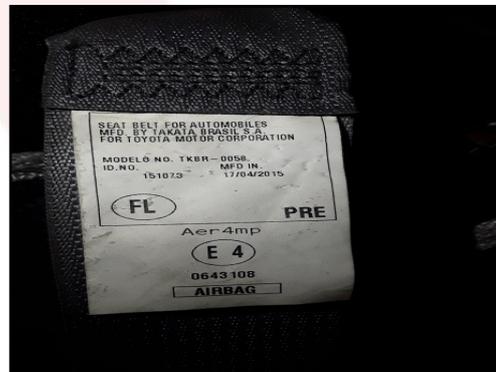
DATA DO CINTO DE SEGURANÇA

✓ DIAANTEIRO ESQUERDO COMPATÍVEL COM O ANO DO VEÍCULO
✓ TRASEIRO ESQUERDO COMPATÍVEL COM O ANO DO VEÍCULO
✓ TRASEIRO DIREITO COMPATÍVEL COM O ANO DO VEÍCULO
✓ DIAANTEIRO DIREITO COMPATÍVEL COM O ANO DO VEÍCULO

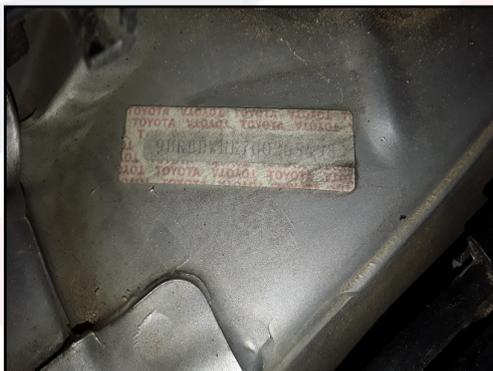
ETIQUETA ETA MOTOR

✓ COMPARTIMENTO DO MOTOR ORIGINAL / DENTRO DOS PADRÕES DO FABRICANTE
✓ BATENTE DA PORTA ORIGINAL / DENTRO DOS PADRÕES DO FABRICANTE
✓ ASSOALHO NÃO OBRIGATÓRIA
