## 江西省景德镇市泰豪珑边坡复绿工程

景德镇市，江西省，中国

### 边坡防护工程

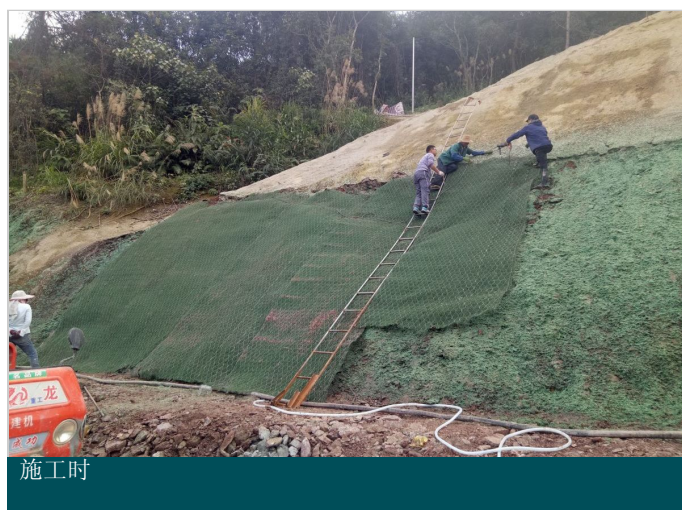
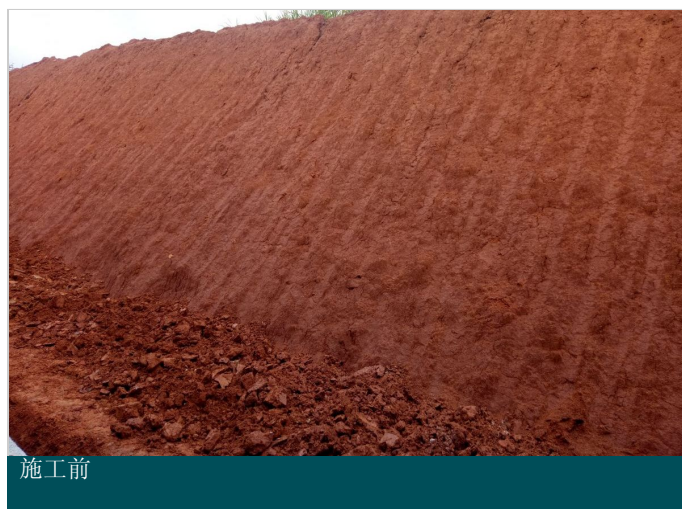
在景德镇市的生态景观路昌南大道南北两侧的陶瓷文化墙是全国闻名的特有的陶瓷景观，山体护坡上，有两处高20米，长600米的大型山体壁画，分为“千年窑火”、“水土宜陶”两大主题，反映景德镇千年制瓷史。2017年6月，因为连降大雨，导致景德镇市泰豪珑原段山体滑坡，陶瓷文化墙惨遭破坏。

为贯彻落实“双创双修”工作要求，打造瓷都美丽家园，让城市更美丽、让道路更宽敞畅通，景德镇市市政工程处依照双创双修计划对市区市政设施进行维修。根据政府工作安排，由市政工程有限公司负责昌南大道泰豪珑原段山体滑坡的修复。施工主要内容为还原山体原地势地貌特征，与周边环境相协调；坡面基础进行锚杆边坡支护，陶瓷文化墙部分恢复文化墙原貌。

采用了“锚杆+STG高强加筋网+土层喷附+高性能生态基材喷播”的方案。
