**EX-MUSEU KUSILLO**  
**LA PAZ, LA PAZ, BOLÍVIA****Estabilizações e Proteções Superficiais de Taludes****Problema:**

O talude do lado ocidental do prédio Ex Museu Kusillo, que se encontra dentro do Parque Urbano Central da Cidade de La Paz, foi afetado por processos de remoção em massa de diferente magnitude em sua vida geológica. A oficina do Parque Urbano Central, dependente do Governo Autônomo Municipal da Cidade de La Paz, tomou a decisão de realizar a estabilização do setor.

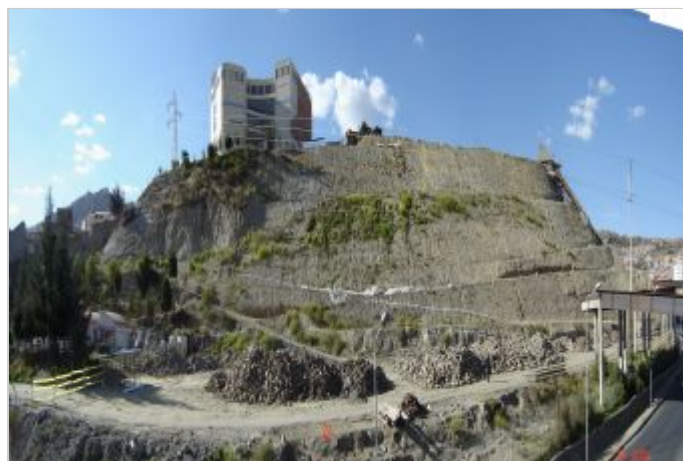
Antes da Obra

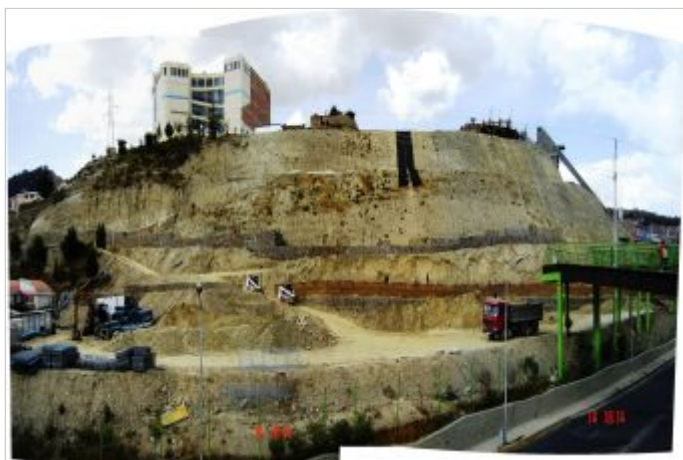
Durante a obra

A estabilização do setor começou com a modificação geométrica do talude dando a ele um fator de segurança adequado, foram realizadas posteriormente obras de contenção em gabiões e solo reforçado além de drenagem no pé dos taludes e finalmente o talude foi revestido com MacMat® R para evitar processos erosivos.

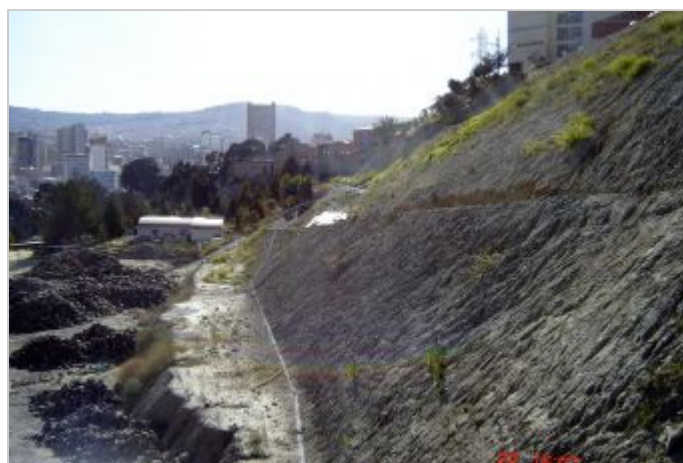
Antes da Obra

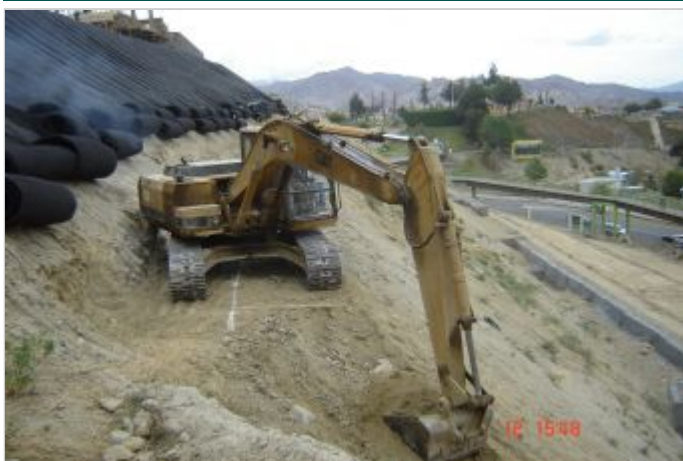
Durante a obra

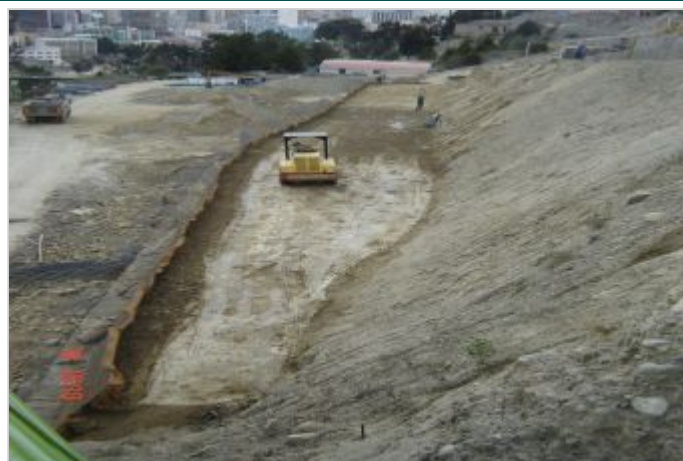
Durante a obra

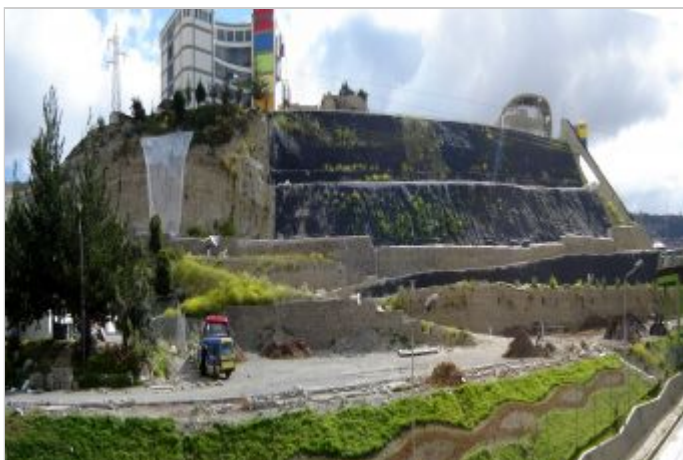
Obra Concluída

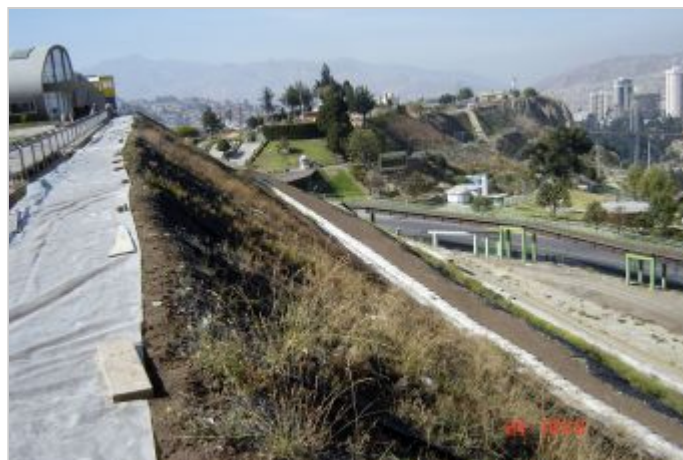
Obra Concluída
