**CONDOMINIO LA FONTANA
VILLA CANALES , GUATEMALA , GUATEMALA**

Estabilizaciones y Protecciones Superficiales de Taludes

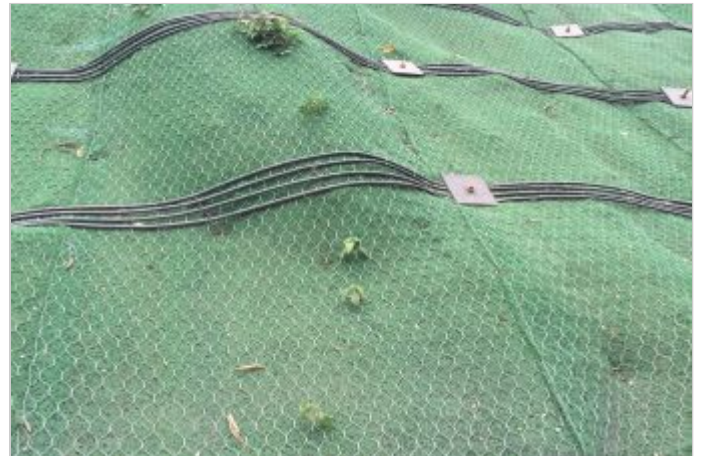
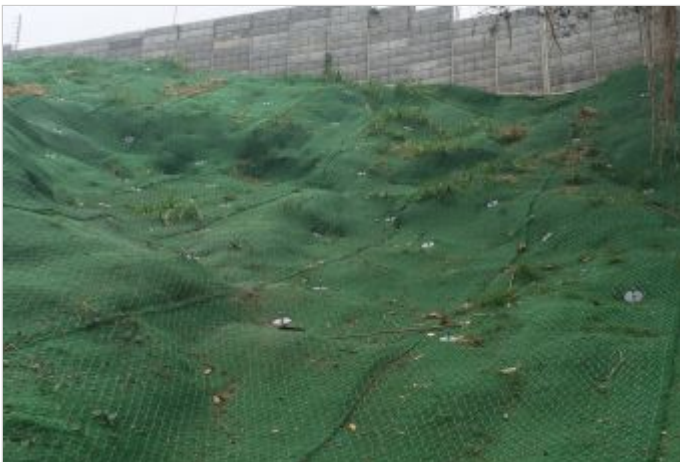
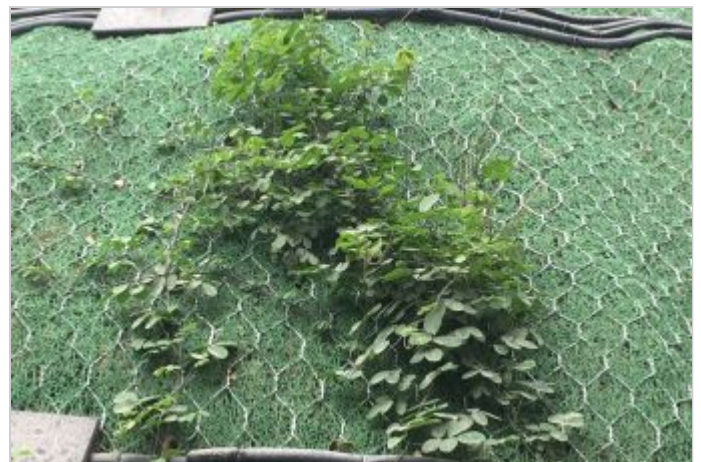
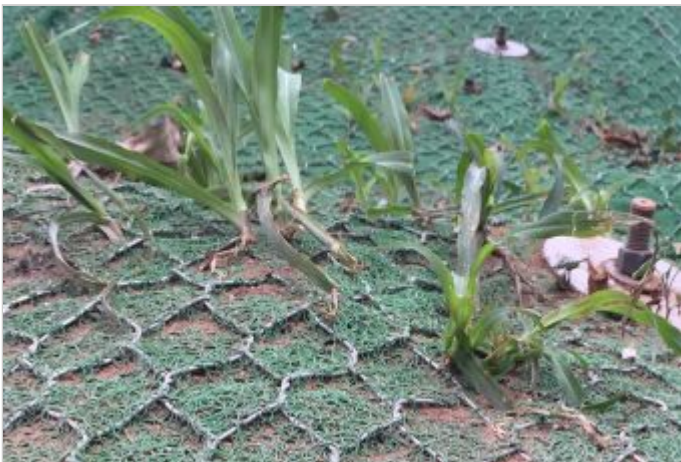
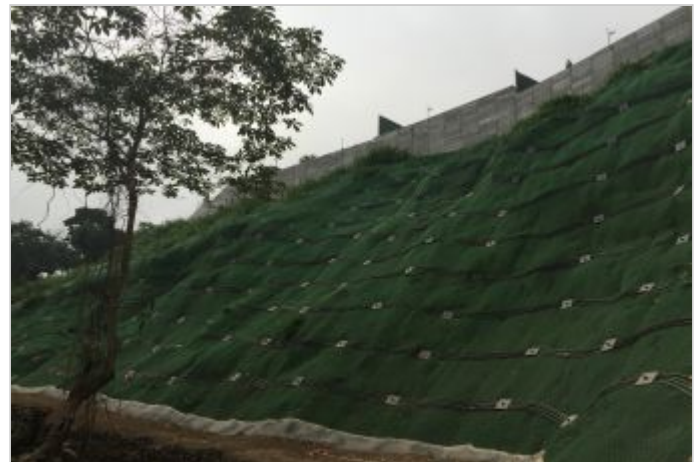
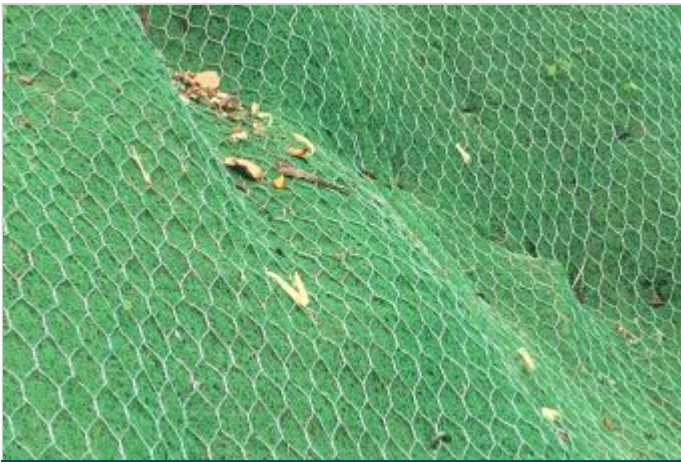
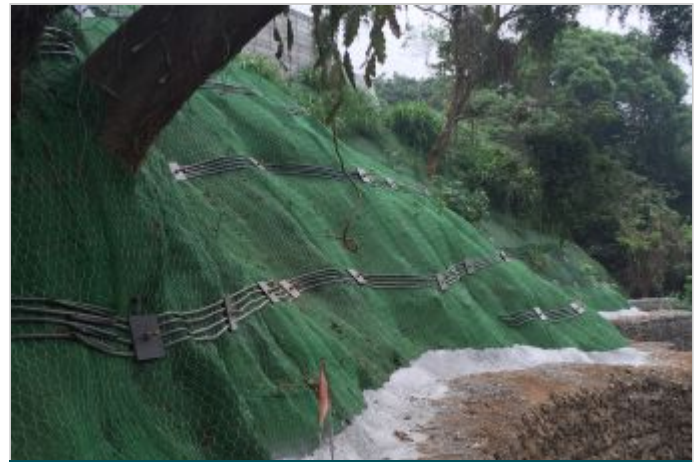
La propuesta fue utilizar revestimiento de talud, se aplico MacMat® R, que consiste en una manta de control de erosión producida de filamentos de polipropileno unida a una malla en doble torsión , para retener los sedimentos y facilitar el crecimiento de la vegetación.

Obra Concluída

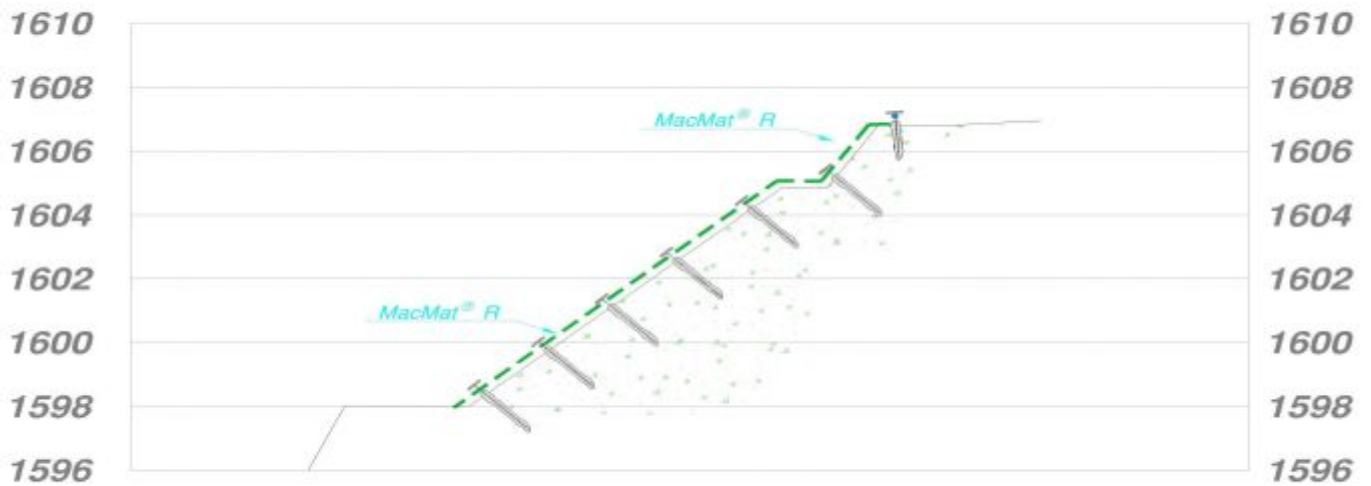
Corte C-C

Representación esquemática
