## 昆山市生态河道整治工程

昆玉市，江苏省，中国

### 边坡防护工程

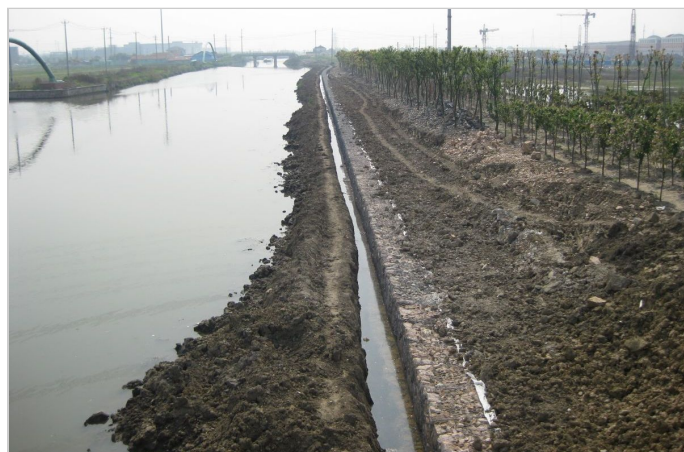
施工中

在两侧河岸修建高3.0左右的格宾挡墙，挡墙在尽量减少施工对周围环境破坏的前提下进行修建，既保证了河道的过水能力，又解决了河道的冲刷和地基不均匀沉降而产生挡墙开裂问题，同时解决了景观问题。

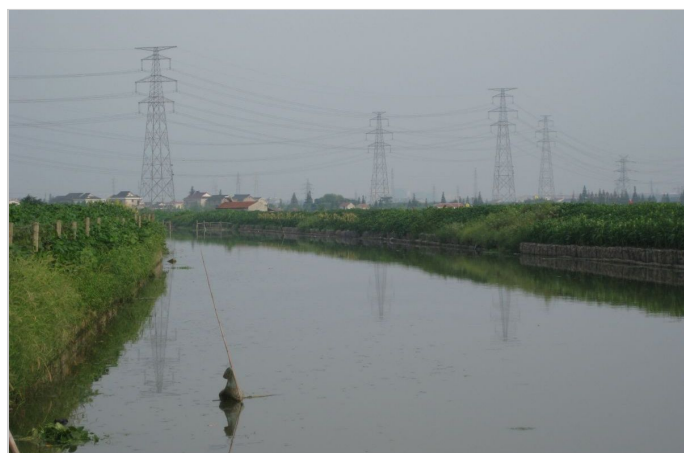
通水后

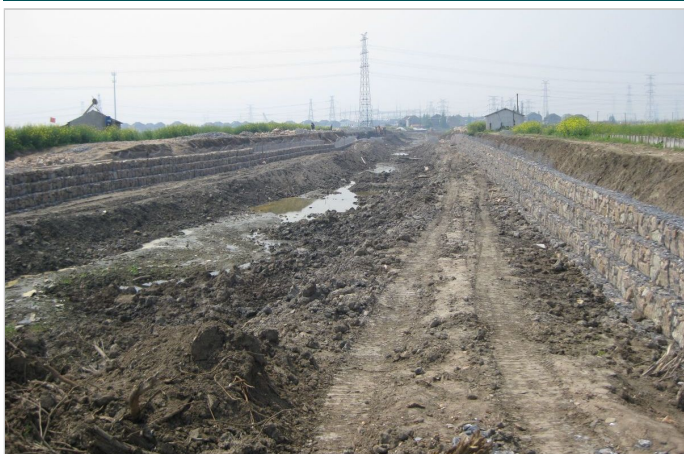
通水前
