## 西安团结水库综合治理工程

西安市，陕西省，中国

### 边坡防护工程

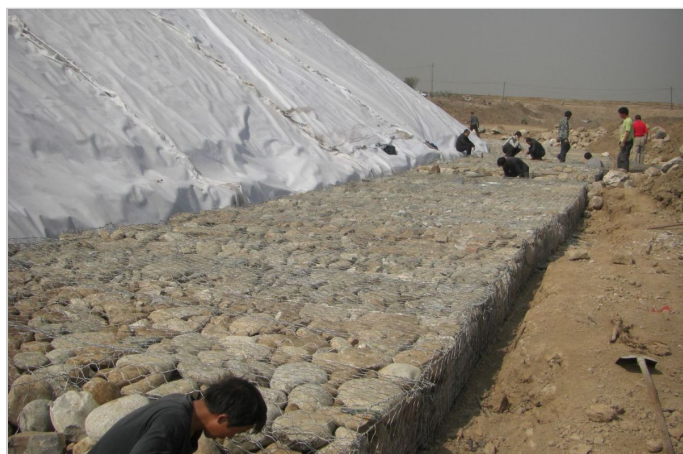
施工时

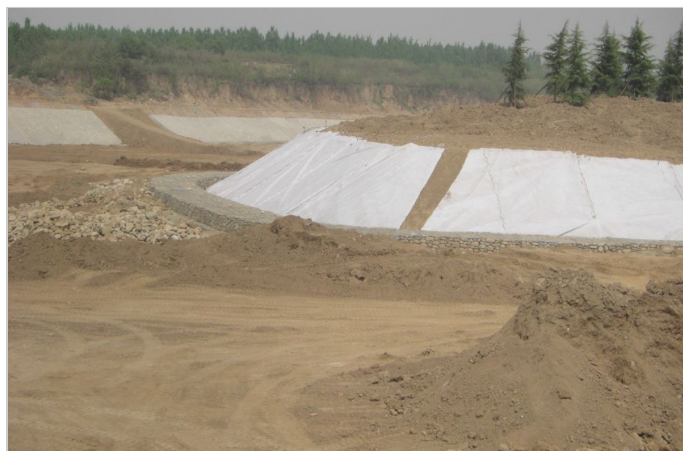
施工时
