**PROTECCIÓN ESTRIBOS PUENTE LA MARTINICA  
MISANTLA, VERACRUZ, MÉXICO**

Escaleras Disipadoras, Presas y Estructuras Transversales

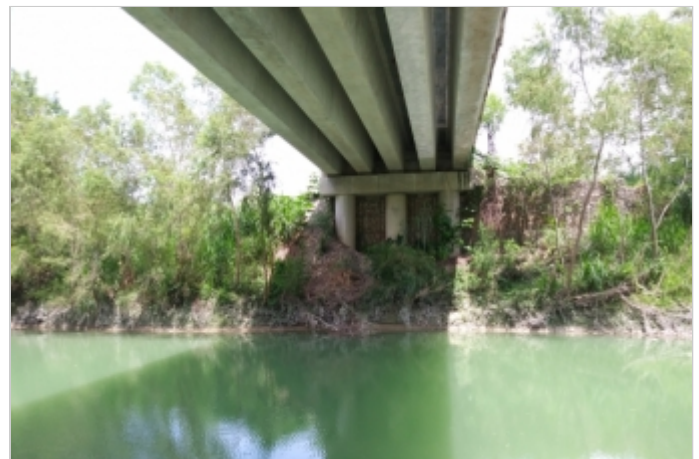
Antes de la Obra

El puente la Martinica cruza el río Chapachapa, uno de los principales cauces de Veracruz. El afluente de Chapachapa, en temporada de lluvias, crea un nuevo meandro formando dos cauces que se conectan en el puente. A causa de este fenómeno, la corriente golpea un costado del terraplén de acceso y provoca la socavación paulatina del material que lo conforma, aunado a esto, la unión de los cauces en el puente provocó la socavación de los estribos, teniendo como consecuencia la pérdida del pavimento que conforma el acceso al puente.

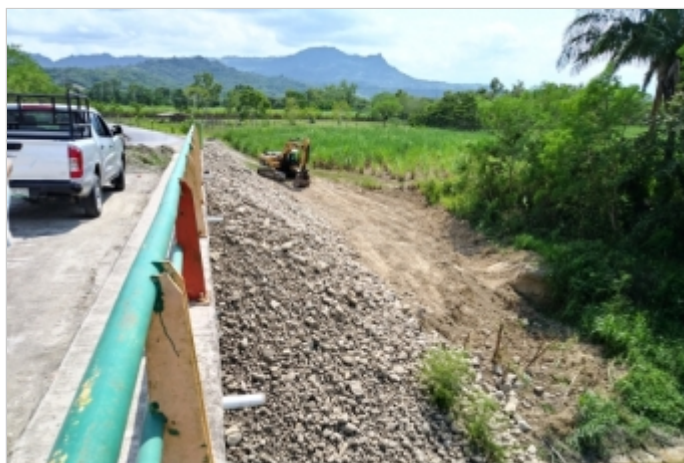
Durante la Obra

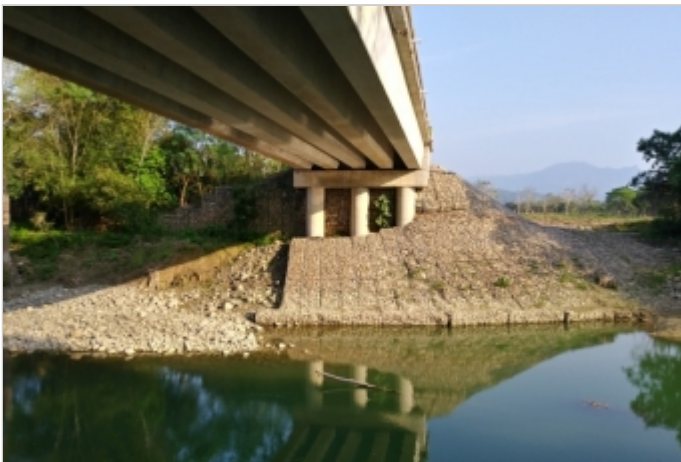
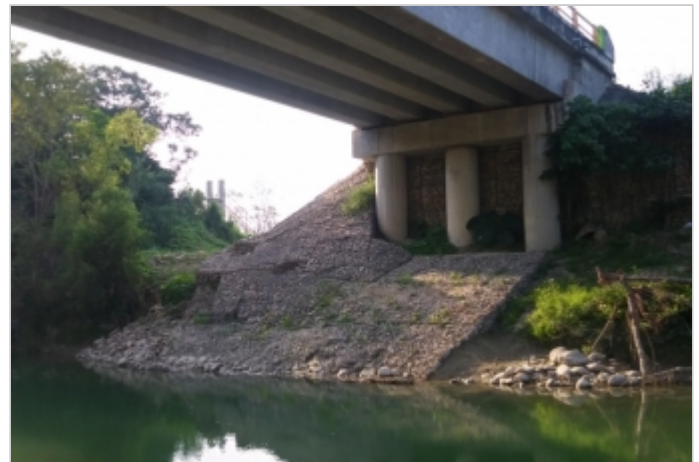
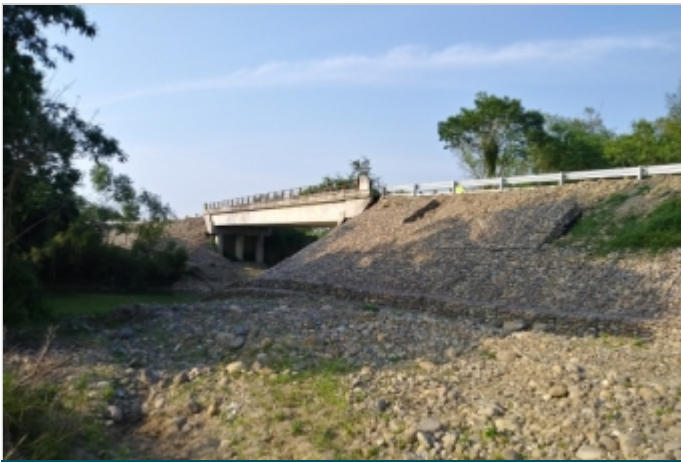
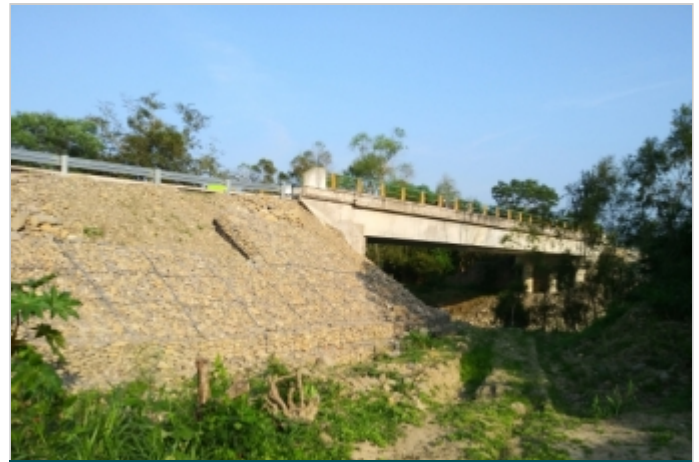
Obra Concluída

La solución se presentó con la dependencia SIOP, del estado de Veracruz, considerando los colchones gavión, como la solución más adecuada para la protección del puente, ya que se encuentra constituido con rocas (abundante en la zona) y de gavión que favorecían la estabilidad tanto al pie del talud y en los estribos, proporcionando de igual manera flexibilidad contra la erosión. La estabilidad de la protección resultaría más estable a la acción de las corrientes en el cuerpo de talud y en los estribos, debido a la configuración del colchón gavión, que soporta velocidades relativamente altas.
