**PLANTA DE AGUA EUREKA**  
**COBIJA, PANDO, BOLIVIA**

## Protecciones y/o Contenciones de Márgenes

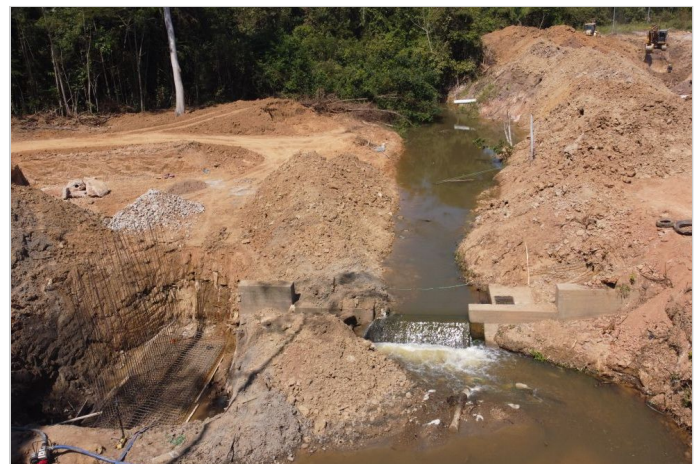
Antes de la Obra

El cliente necesita brindar una solución que requiriera de poco volumen de piedra debido a que en la región no se cuenta con este recurso, y era necesario realizar una canalización para evitar erosión en las márgenes para no interrumpir el abastecimiento de agua potable.

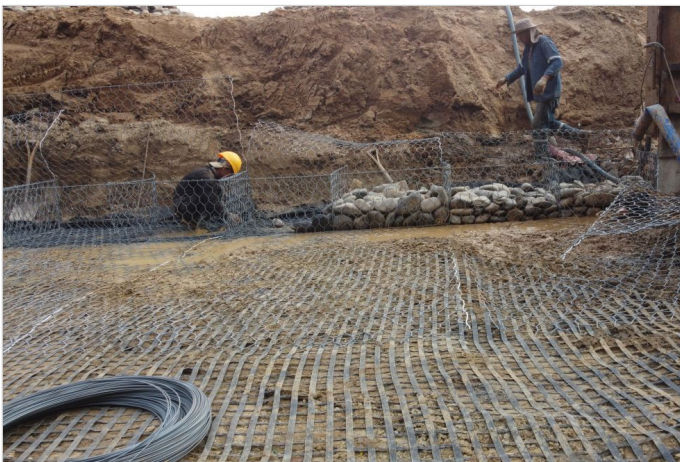
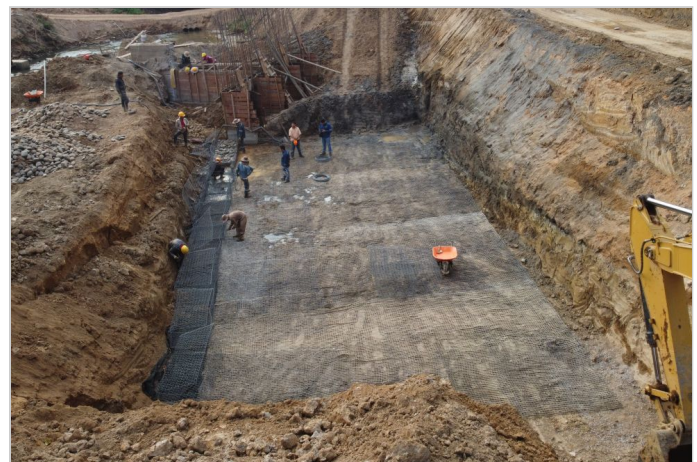
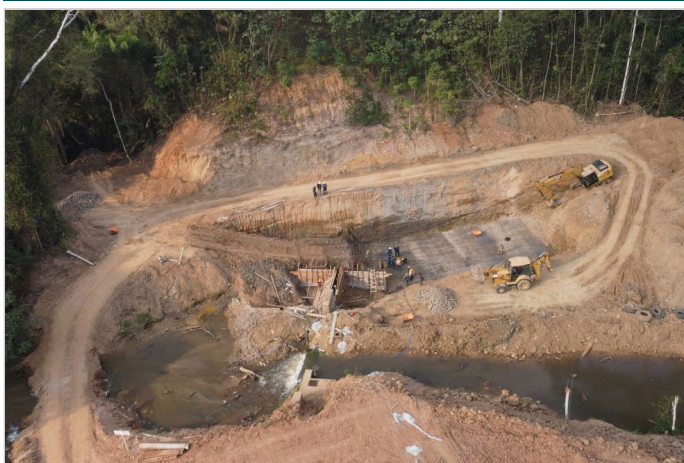
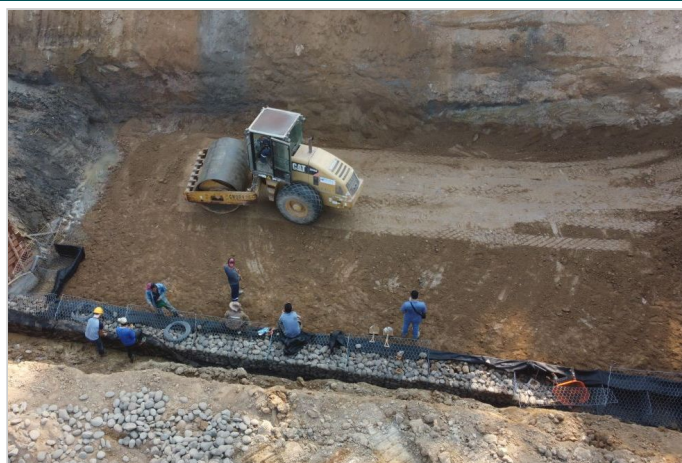
Durante la Obra

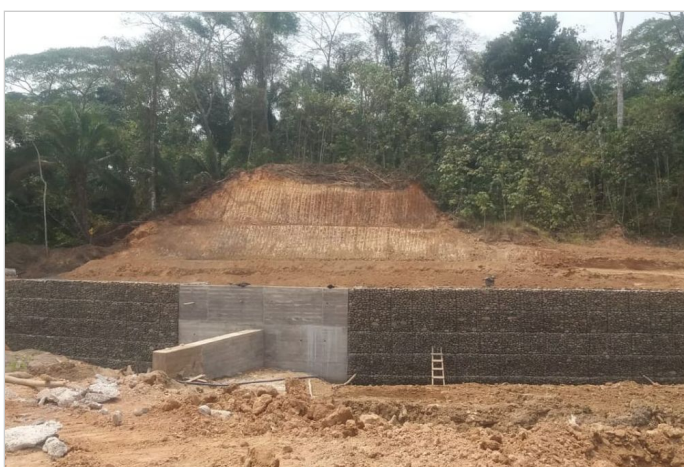
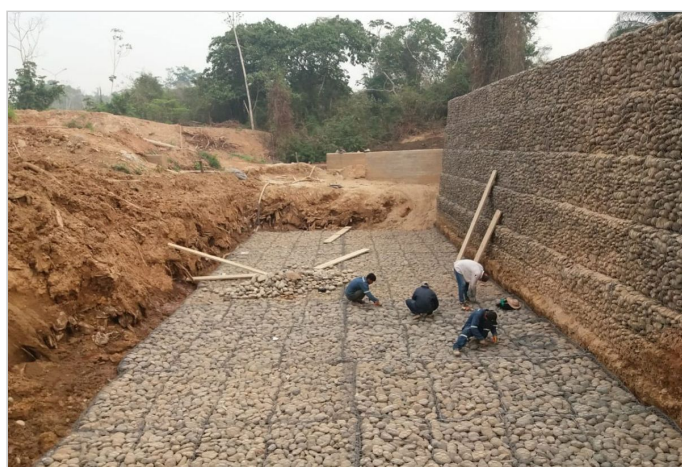
Obra Concluída

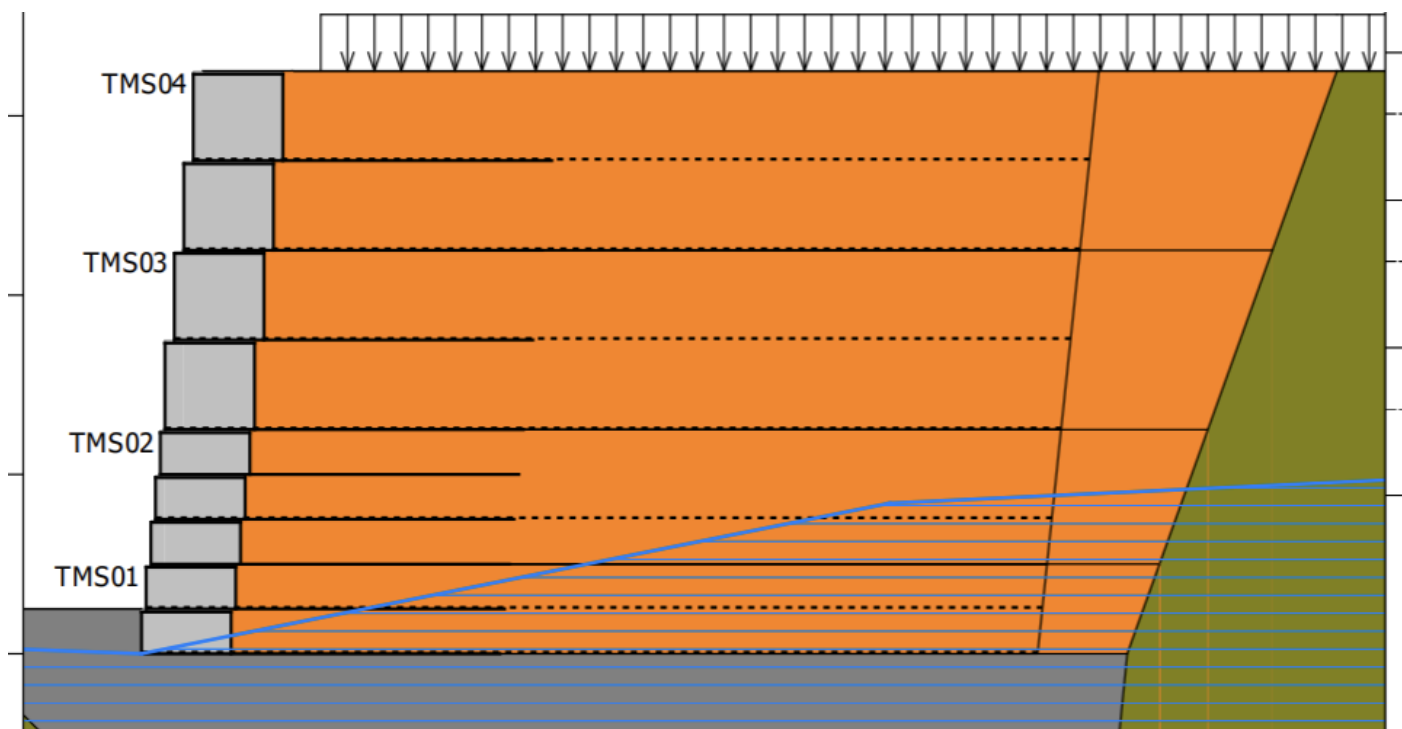
Representación esquemática

En la etapa de diseño, se propuso al consultor una estructura de Terramesh Polimac + Geomalla debido a la baja capacidad del suelo disponible, con una altura de 6 metros de altura, junto con colchones reno Polimac.
