**ΠΡΟΣΤΑΣΙΑ ΚΑΝΑΛΙΟΥ ΜΟΡΝΟΥ - ΔΙΩΡΥΓΑ ΤΑΞΙΑΡΧΩΝ**  
**ΔΙΣΤΟΜΟ , ΒΟΙΩΤΙΑ , ΕΛΛΑΔΑ****Δυναμικοί Φράκτες Ανάσχεσης Βραχοπτώσεων****Πρόβλημα**

**Πελάτης:** ΙΝΤΡΑΚΑΤ**Κατασκευαστής:** PLASTWOOD**Προϊόντα που χρησιμοποιήθηκαν (Ποσότητα)**

**Ημερομηνία κατασκευής:** 05/2012 - 06/2012

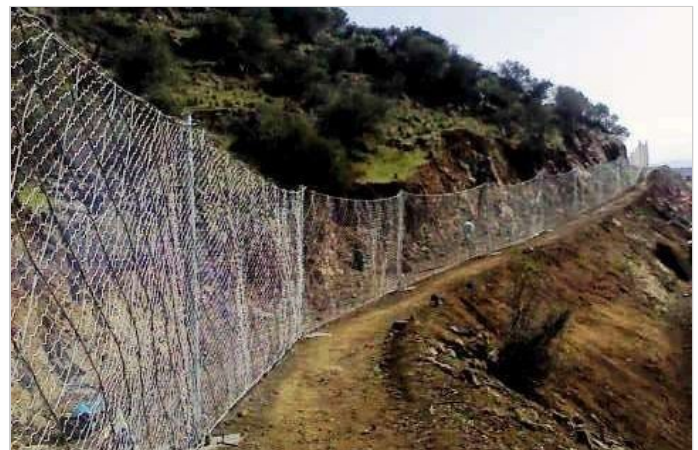
**ΦΡΑΚΤΗΣ ΑΝΑΣΧΕΣΗΣ ΒΡΑΧΟΠΤΩΣΕΩΝ CTR F2/09/B**

Η Maccaferri πρότεινε στον εργολάβο την τοποθέτηση ενός φράκτη ανάσχεσης βραχοπτώσεων κατά μήκος του καναλιού και στην ανάντι του πλευρά Ο φράκτης CTR 02/09/B με ικανότητα απορρόφησης ενέργειας 250KJ και ύψους  $H=2m$  τοποθετήθηκε στο συγκεκριμένο σημείο σε μήκος εφαρμογή  $L=150m$  Οι εργασίες πραγματοποιήθηκαν από εξειδικευμένο συνεργείο ώστε να παραδοθεί το καλύτερο δυνατό αποτέλεσμα.

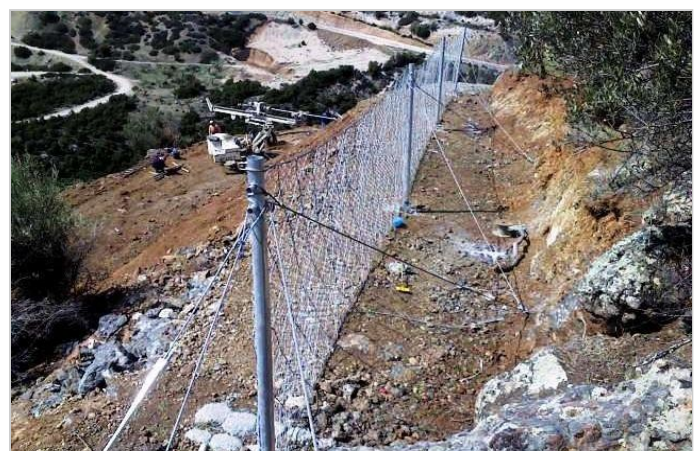
**ΦΡΑΚΤΗΣ CTR 02/09/B ΣΤΗ ΦΑΣΗ ΤΗΣ ΚΑΤΑΣΚΕΥΗΣ**
