# MITIGACIÓN DE RIESGOS EN TALUDES DE LA CARRETERA LP-2 FUENCALIENTE, LA PALMA, ESPAÑA

## Barreras Dinámicas

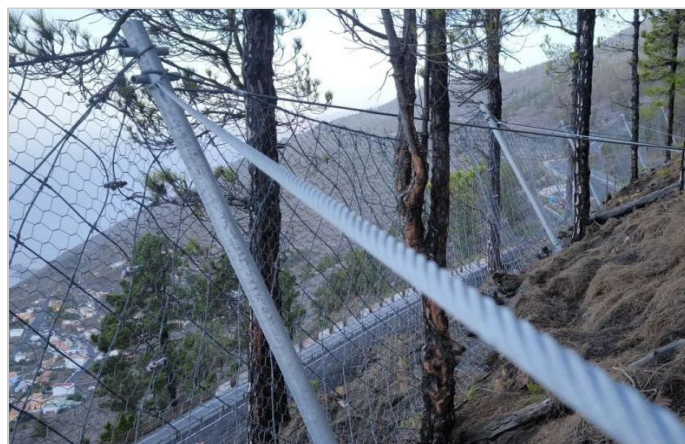
Carretera LP-2 a proteger

El talud adyacente a la carretera tiene una inclinación de 40° y una altura máxima de 24 metros. El problema principal radica en la erosión superficial provocada por agentes atmosféricos, lo que aumenta el riesgo de caída de bloques y árboles. Debido a este riesgo, la Consejería encargó la ejecución de una obra de emergencia, en la que Maccaferri colaboró diseñando las soluciones para la estabilización del talud y la protección vial ante posibles caídas de bloques y árboles, un problema recurrente desde el año 2012.

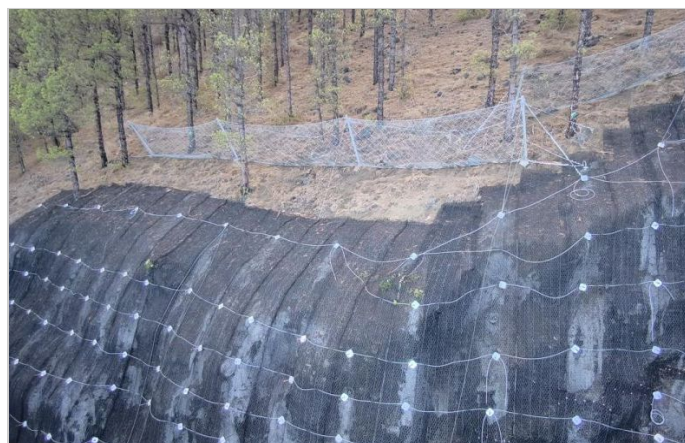
Instalación de la MacMat HS 30 y la barrera RB 750

La mitigación del riesgo se llevó a cabo mediante la instalación de una malla de doble trenzado 8x10-16 Galmac C3, que permitió acceder al talud y trabajar de manera segura sobre el mismo. Posteriormente, se implementó un sistema de contención flexible utilizando MacMat HS 30 de color negro, integrándose al talud con el tono de las cenizas y fijada mediante una cuadrícula sistemática de bulones autoperforantes de 2.5Hx2V.

Para detener los posibles bloques provenientes de la ladera situada por encima de la cabecera del talud, se instaló una barrera dinámica RB 750 con capacidad de absorción de 750 kJ y una altura de 3 metros. Esta barrera fue diseñada con la capacidad suficiente para absorber el impacto de bloques de 0.5 m<sup>3</sup> provenientes de la ladera. La barrera se extendió a lo largo de 250 metros, cubriendo la zona vulnerable. Los productos instalados cuentan con marcado CE, asegurando la validez de sus prestaciones y el cumplimiento de los estándares de calidad y seguridad.

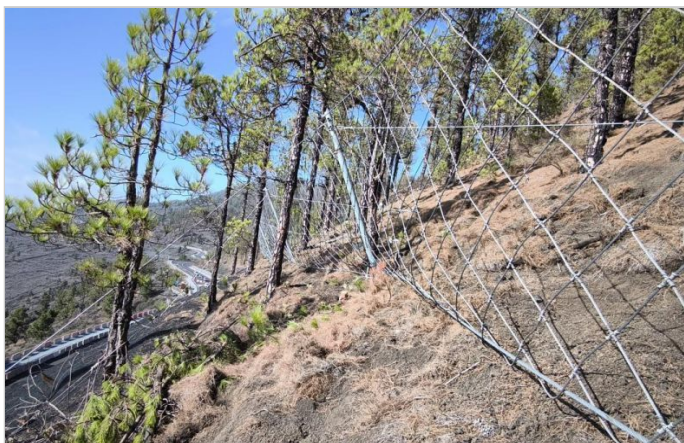
Vista de la barrera y la ladera

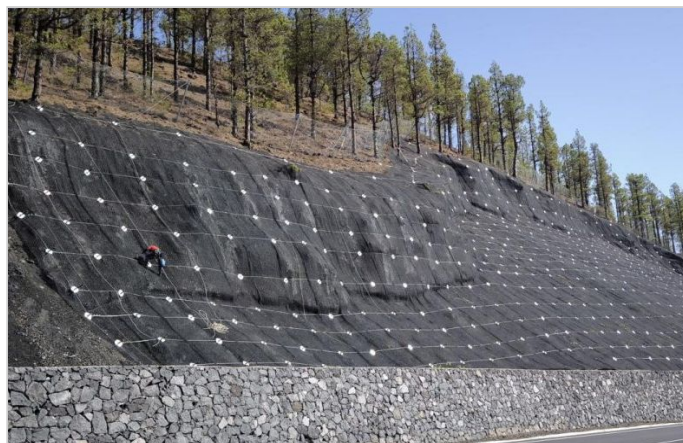
Instalación de la MacMat HS 30 vista desde la vía

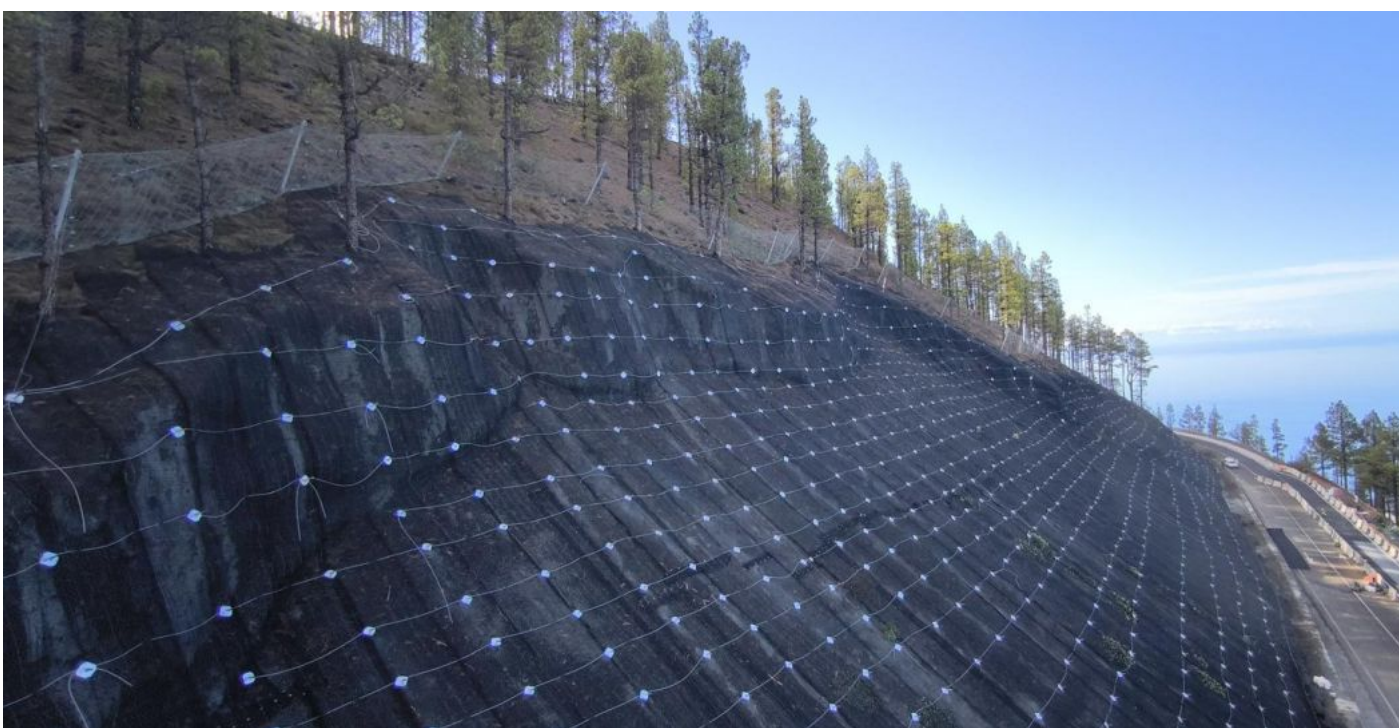
Vista aérea de la actuación vial
