## 郴州市九子塘路道路边坡治理工程

### 边坡防护工程

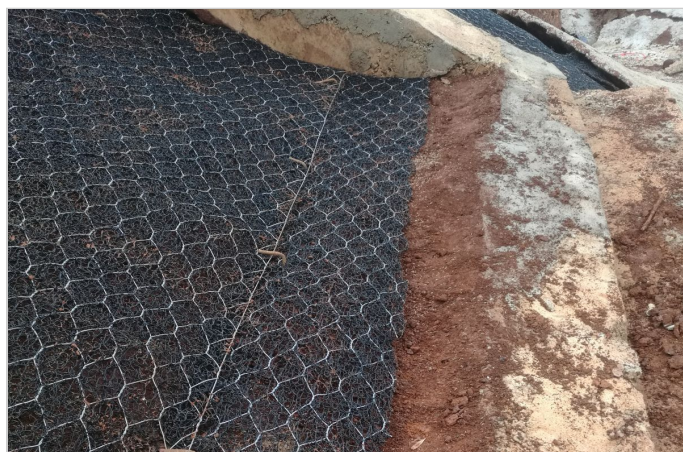
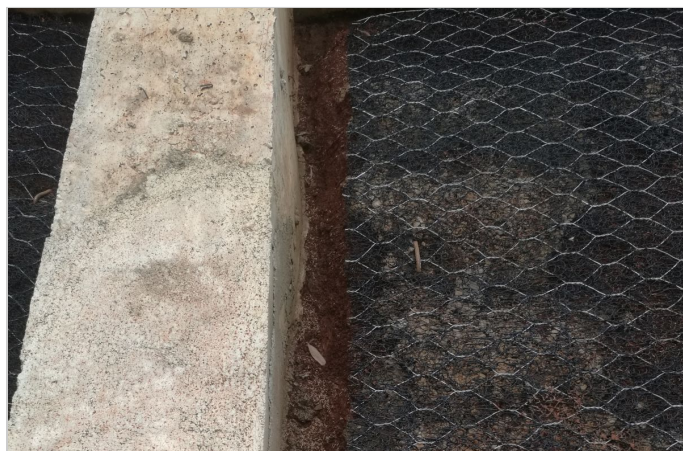
施工前

原结构为下部钢筋混凝土挡墙，上部格构梁结构。由于坡体整体稳定性问题，出现了滑坡等地质灾害，临时对墙体底部进行了大方量的块石反压处理，而坡面的格构梁结构已经出现大面积的起拱失稳等现象。业主要求设计方案在解决安全稳定问题的同时，注意保护坡面现有植被，以及保证未来良好的坡面生态效果。

对不稳定边坡采用锚杆深层加固，表层采用生态基材喷播并覆盖加筋麦克垫来恢复植被及坡面防护。
