## PROTECCIÓN DE TALUD PUENTE XALTAYA XENACÓJ, SACATEPEQUEZ, GUATEMALA

### Revestimientos Simples

Se construyó un puente sobre una región con desprendimientos de roca del talud.

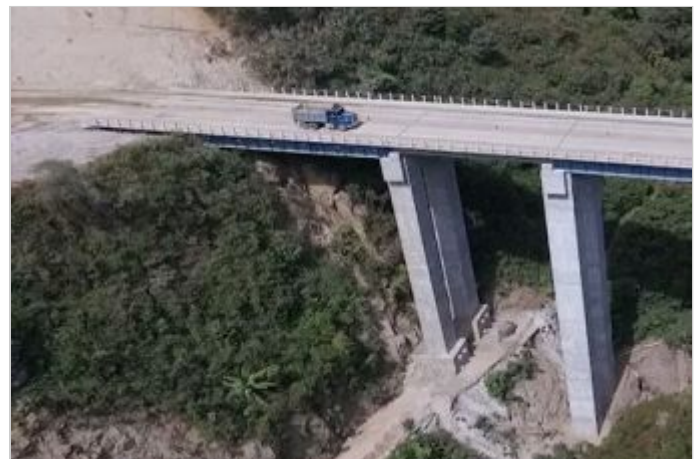
Una de las bases de dicho puente estaba propensa a recibir impactos por fragmentos de roca que podría comprometer la estabilidad de la estructura.

Antes de la Obra

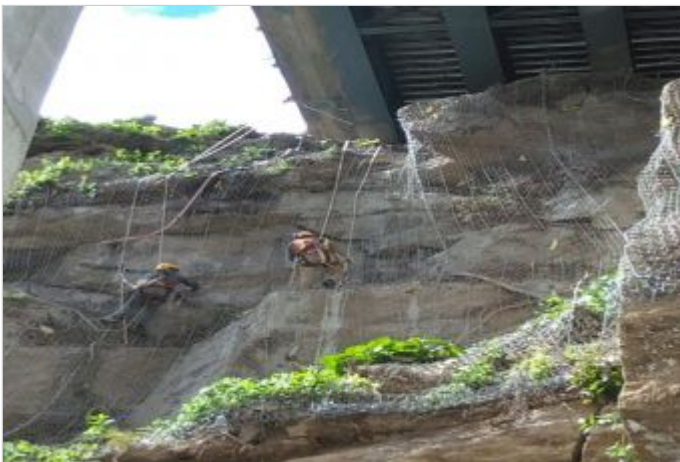
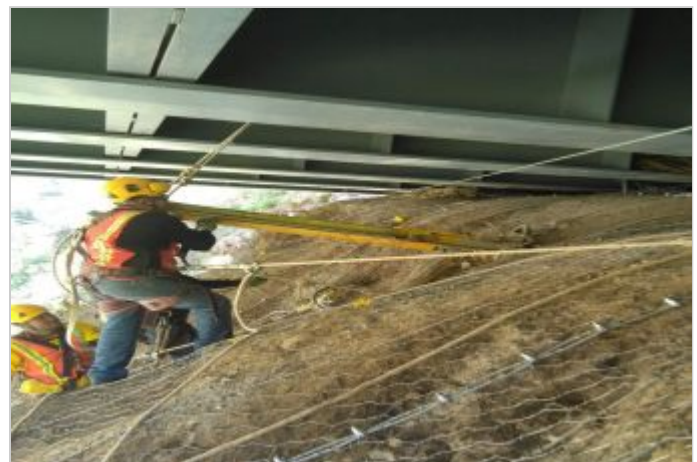
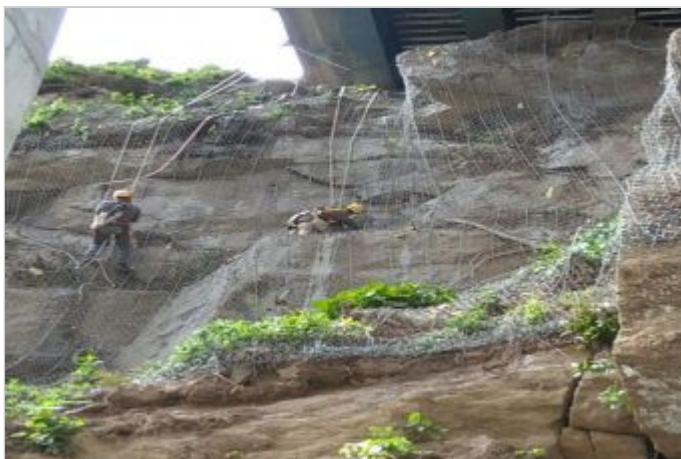
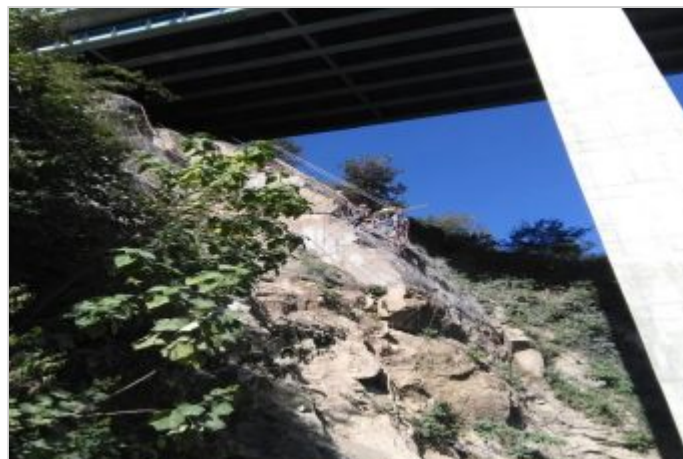
Durante la Obra

Fue necesario el revestimiento del talud con SteelGrid® HR 30, que fue anclado con pernos de 9m de profundidad. De esta forma, fue posible contener que la caída de las rocas dañara el puente.

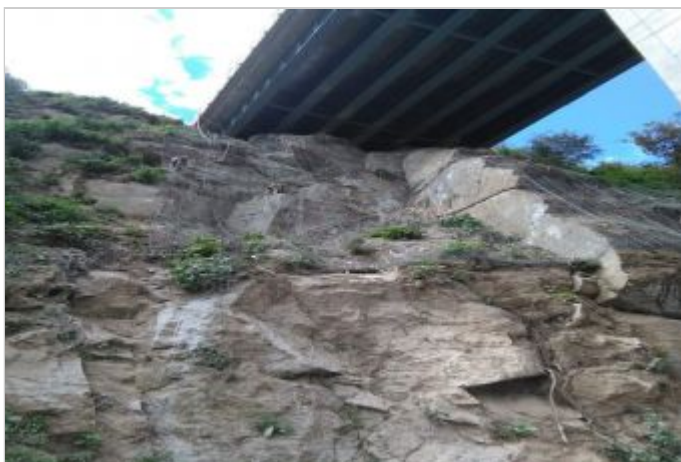
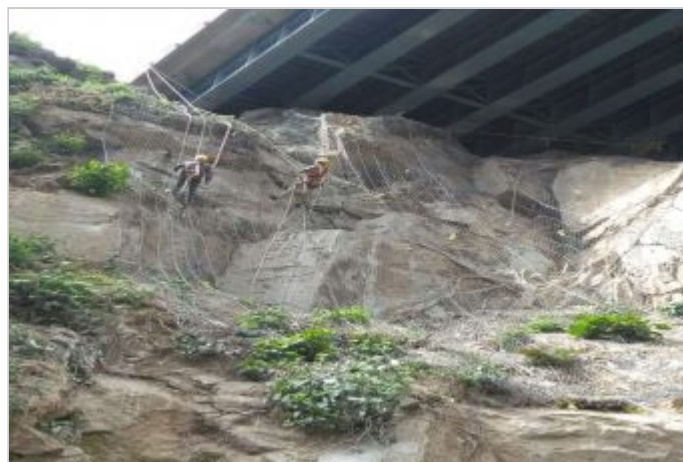
Obra Concluída

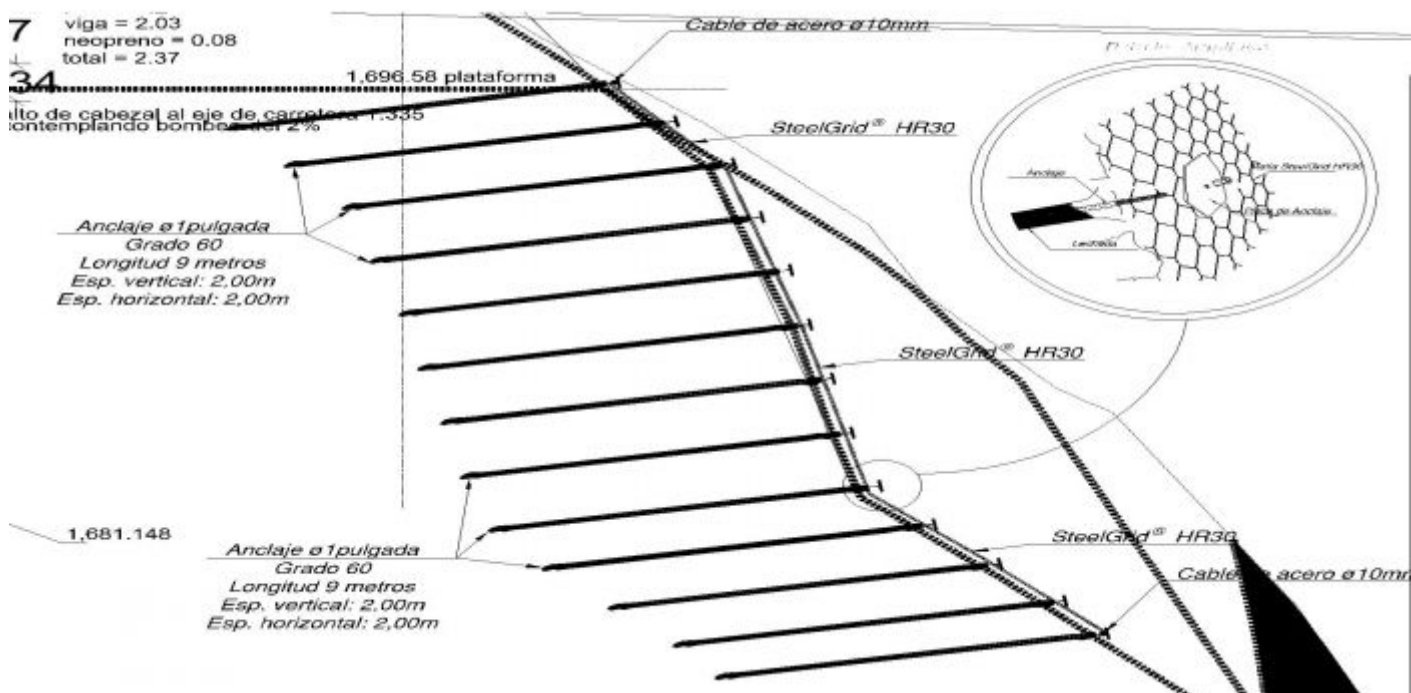
Representación esquemática
