凤山县良利和坡雄堡矿山修复项目  
河池，广西，中国

## 边坡防护工程

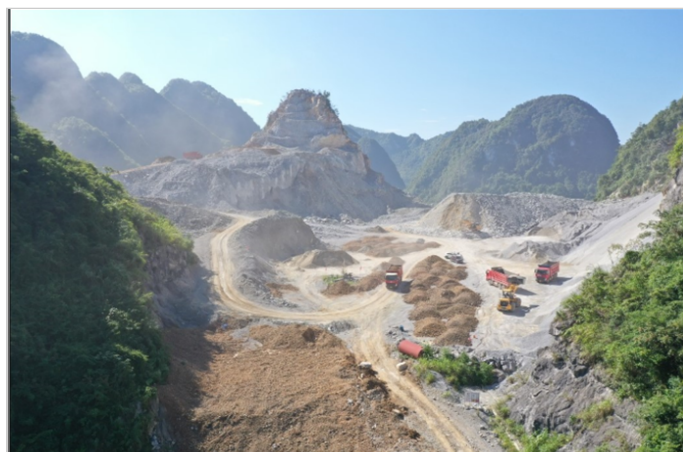
施工前

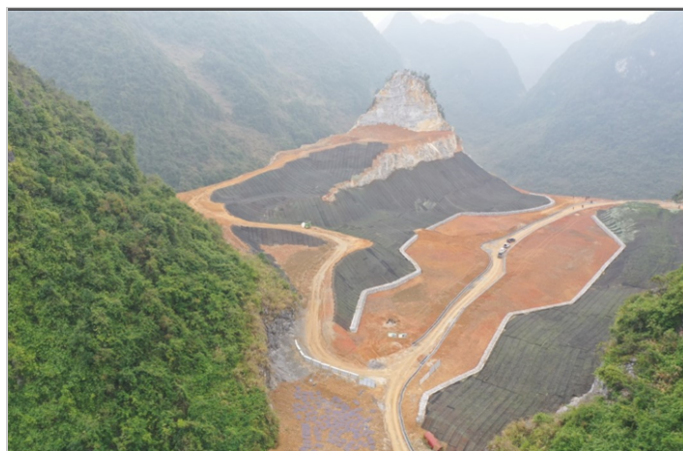
施工中

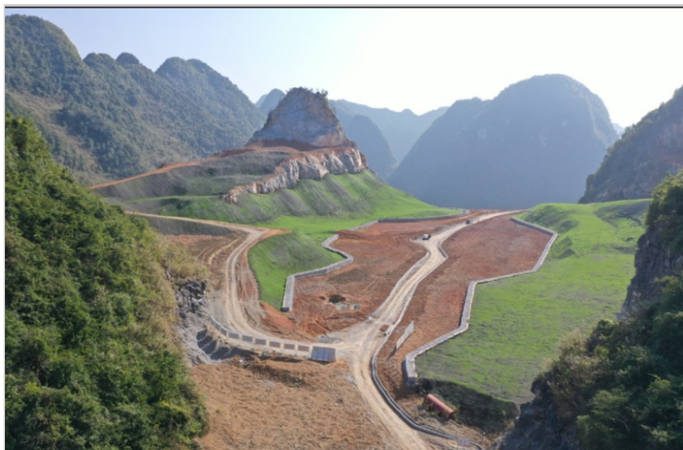
施工完成

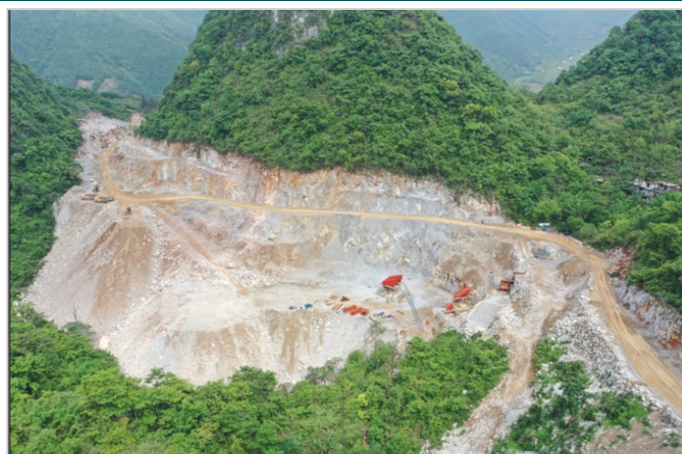
施工前

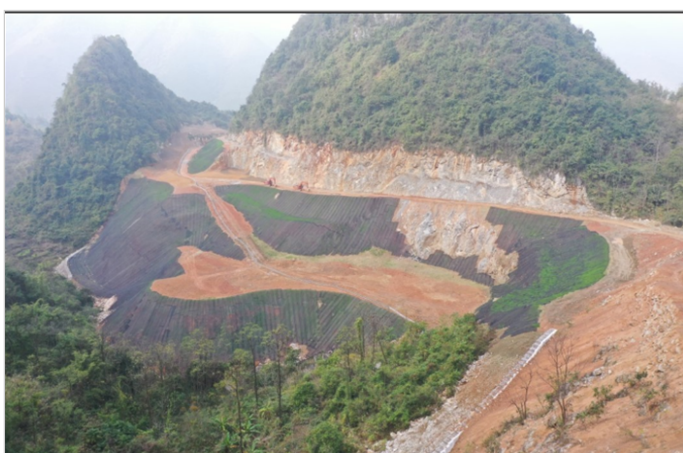
施工中

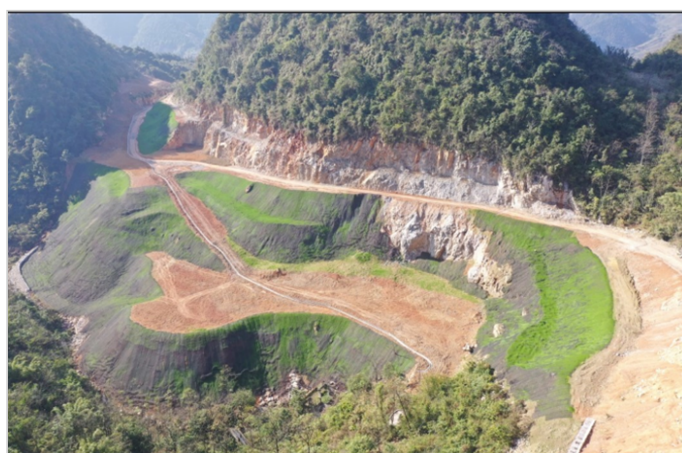
施工完成
