**PROTECCIÓN CONTRA CAÍDA DE ROCAS EN ALHABIA**  
**ALHABIA, ALMERÍA, ESPAÑA****Barreras Dinámicas****Problema**

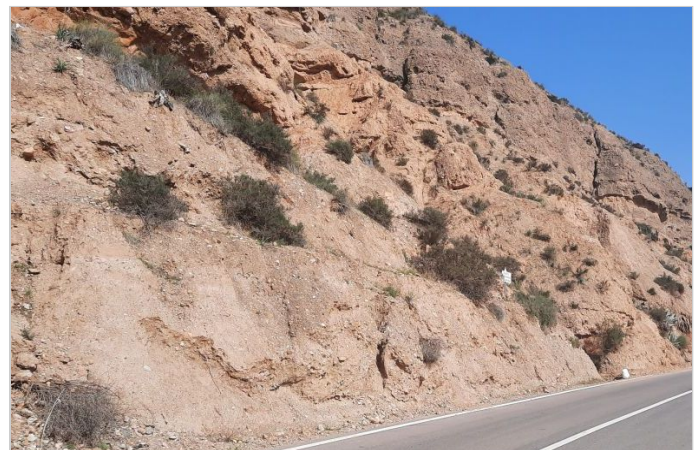
**Vista del talud**

En el talud, compuesto por areniscas, conglomerados y margas, se produjeron caídas de rocas hacia la carretera.

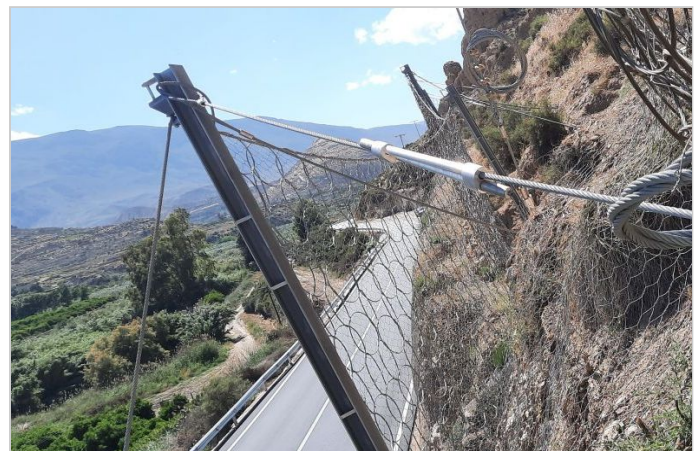
**Barrera dinámica RB 1500**

En primer lugar, se han instalado 285 ml de barrera RB 1500 de 4 m de altura y capaz de absorber impactos de hasta 1.500 kJ de energía.

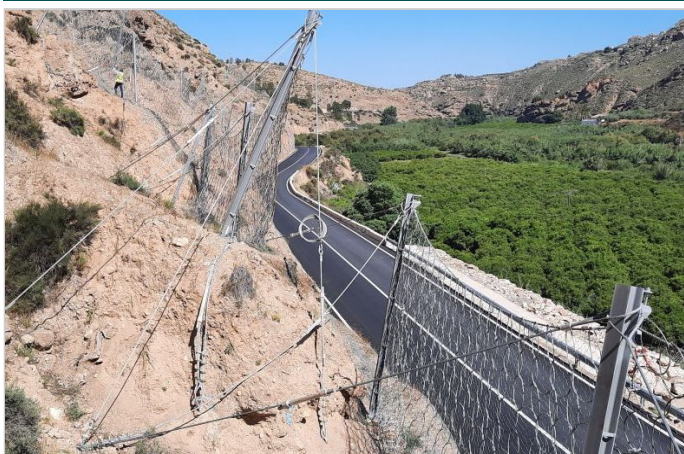
Vista tramos de la barrera

La barrera se ha instalado en varios tramos para proteger toda la carretera salvando la difícil topografía del lugar. Además, se han instalado 5 faldones bajo la barrera para proteger contra la caída de rocas en las distintas vaguadas del talud.

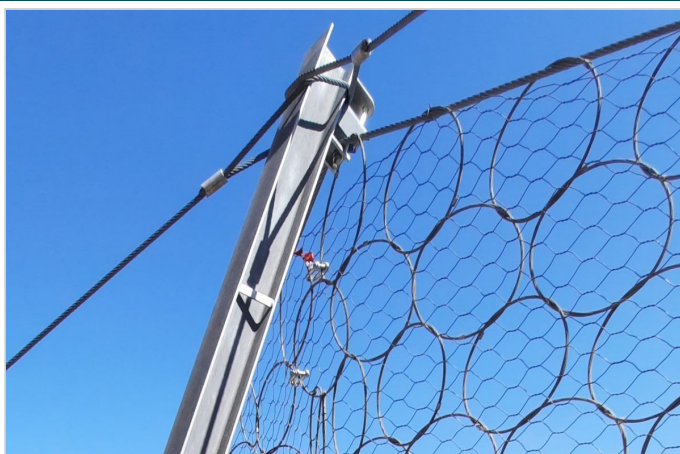
Detalle poste y membrana de interceptación

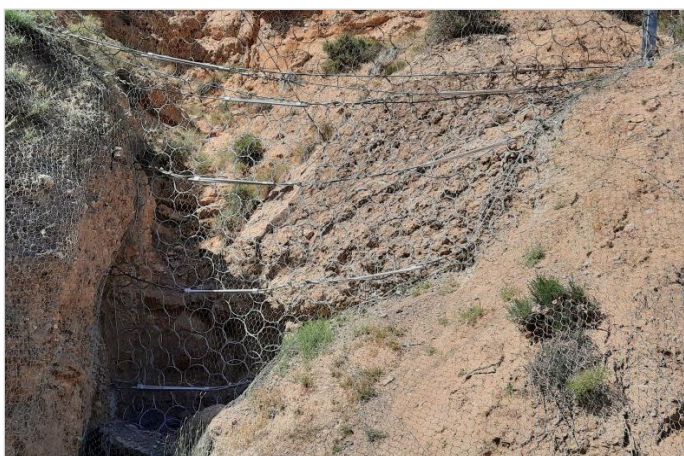
Detalle faldón de la barrera

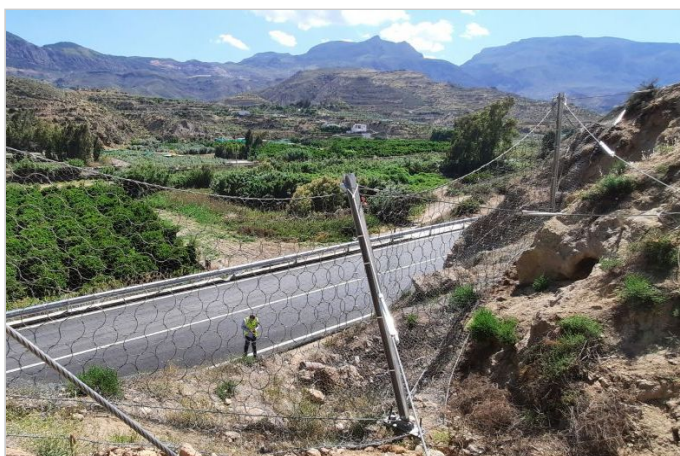
Vista barrera desde el lado monte

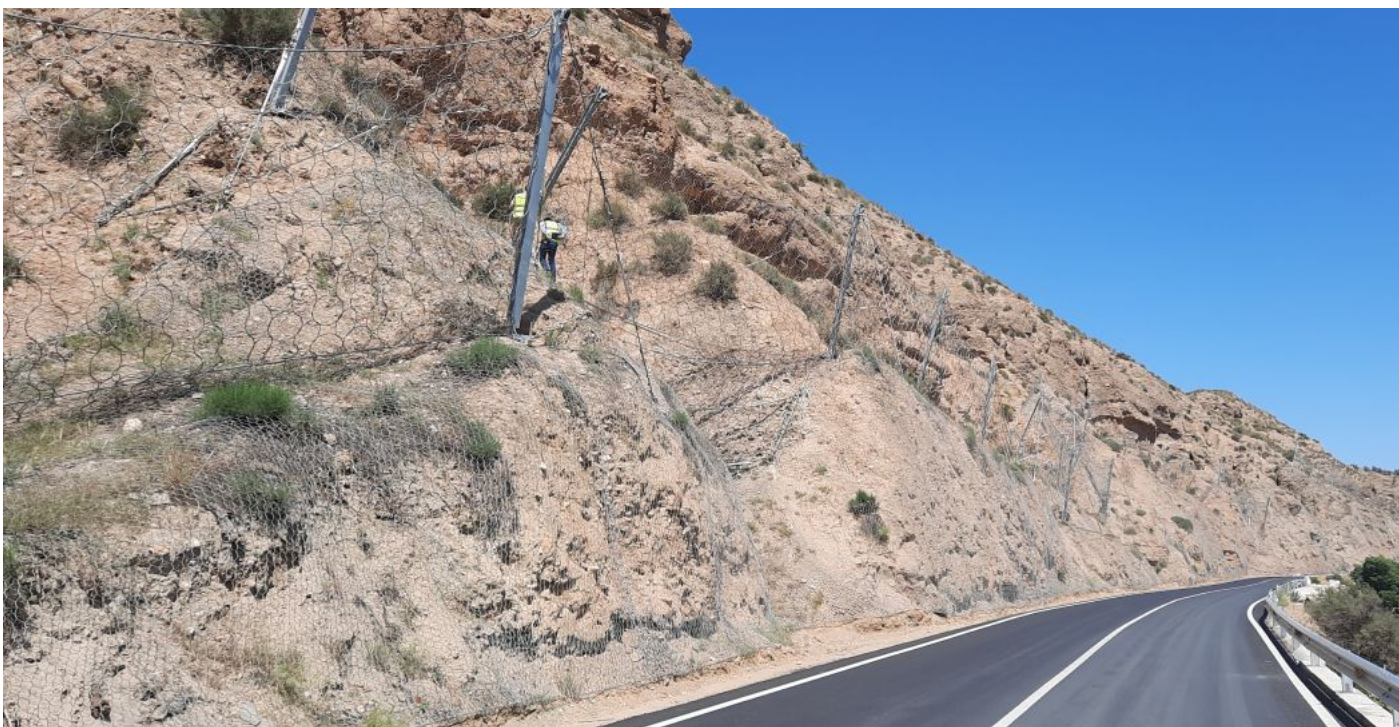
Vista general Barreras, Malla de Doble Trenzado 8x10-16 y faldones

Por último, se ha instalado una malla de Triple Torsión 8x10-16 bajo la línea de barreras para guiar hacia la cuneta los pequeños desprendimientos que se puedan producir en la misma.
