**ΒΕΛΤΙΩΣΗ ΠΡΑΝΩΝ ΚΟΡΙΝΘΟΥ - ΤΡΙΠΟΛΗΣ**  
**ΤΡΙΠΟΛΗ, ΑΡΚΑΔΙΑ , ΕΛΛΑΔΑ****Προστασία Πρανών****Πρόβλημα**

**Ημερομηνία κατασκευής:** 06/2002 - 07/2002

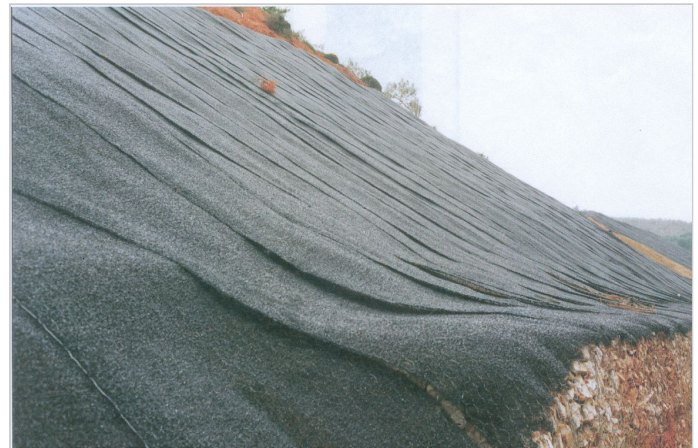
ΤΡΙΣΔΙΑΣΤΑΤΟ ΓΕΩΠΛΕΓΜΑ ΕΠΕΝΔΥΣΗΣ ΠΡΑΝΩΝ  
MACMAT 8.1 ΣΤΗ ΦΑΣΗ ΤΗΣ ΤΟΠΟΘΕΤΗΣΗΣ

Καθώς στα πρανή το πρόβλημα ήταν ο έλεγχος της επιφανειακής διάβρωσης αλλά και η ενίσχυση τους, επιλέχθηκε η χρήση 3-d γεωπλέγματος Macmat 8.1, μαύρου χρώματος σε ποσότητα 2.000m<sup>2</sup>.

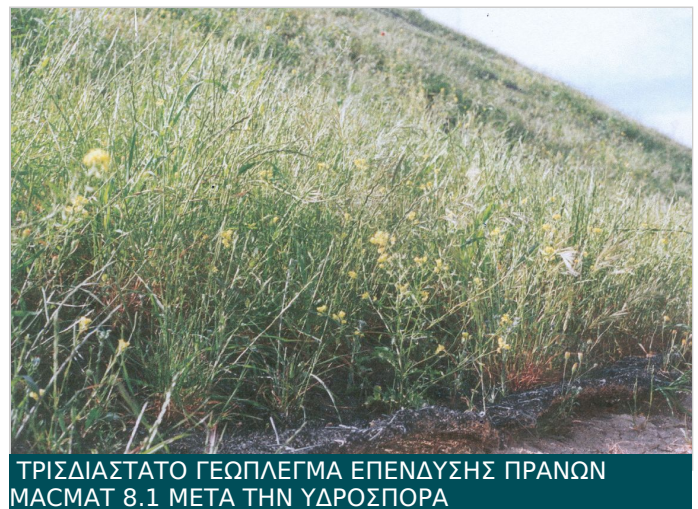
ΤΡΙΣΔΙΑΣΤΑΤΟ ΓΕΩΠΛΕΓΜΑ ΕΠΕΝΔΥΣΗΣ ΠΡΑΝΩΝ  
MACMAT 8.1 ΜΕΤΑ ΤΗΝ ΥΔΡΟΣΠΟΡΑ

Το υλικό εναρμονίστηκε πλήρως με το περιβάλλον αφού μετά την ολοκλήρωση των εργασιών τοποθέτησης πραγματοποιήθηκε υδροσπορά από τον εργολάβο για το καλύτερο δυνατό αποτέλεσμα
