共和县祁连山金河水泥有限责任公司江仓龙洼大理岩矿植被恢复工程  
共和县，青海省，中

## 边坡防护工程

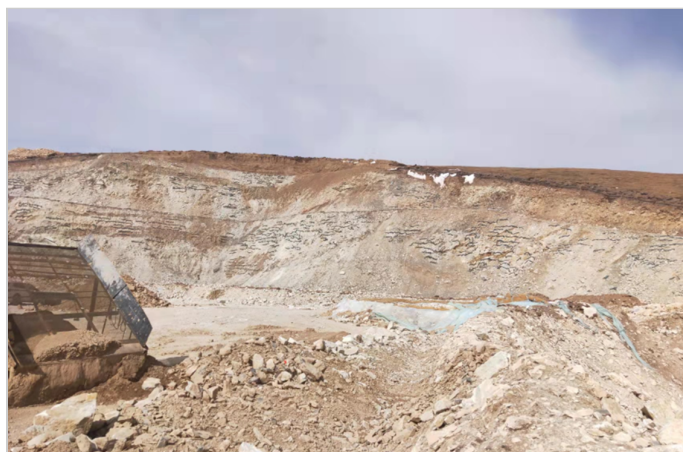
治理前现状

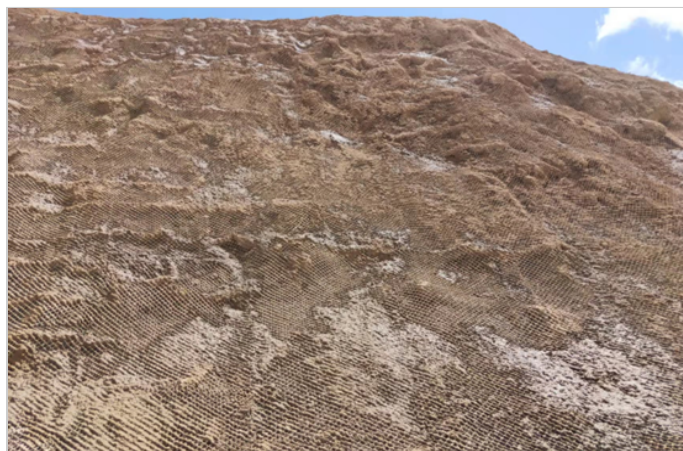
铺挂菱形勾花网

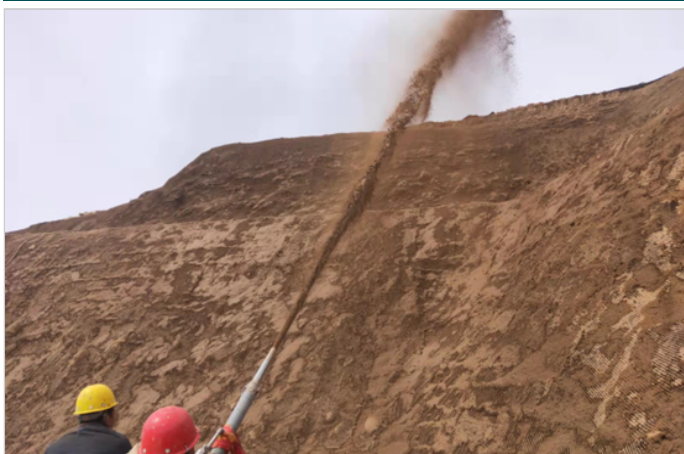
喷附团粒土层及高性能生态基材

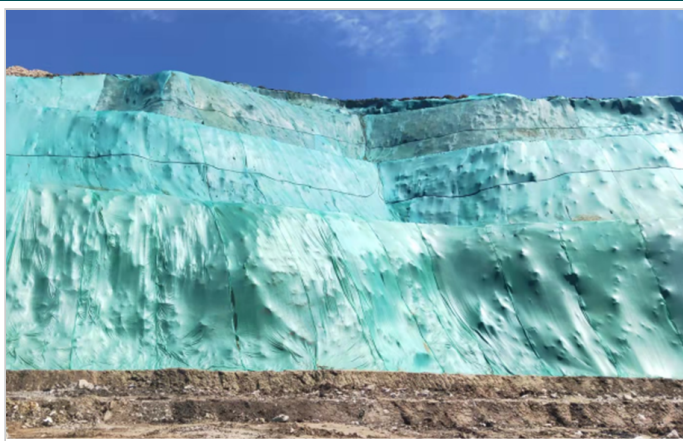
安装绿化无纺布及养护工作

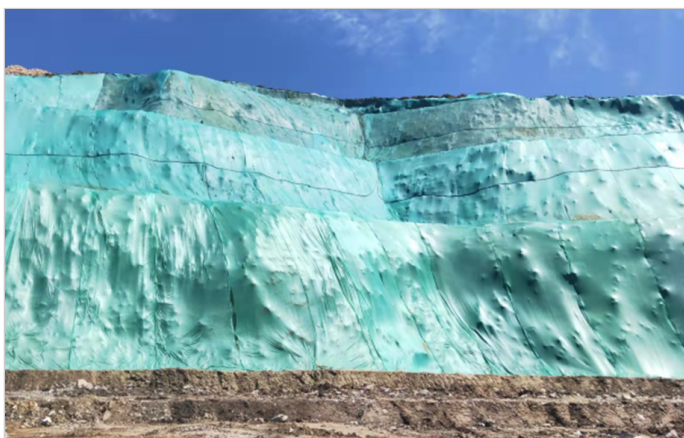
安装绿化无纺布及养护工作

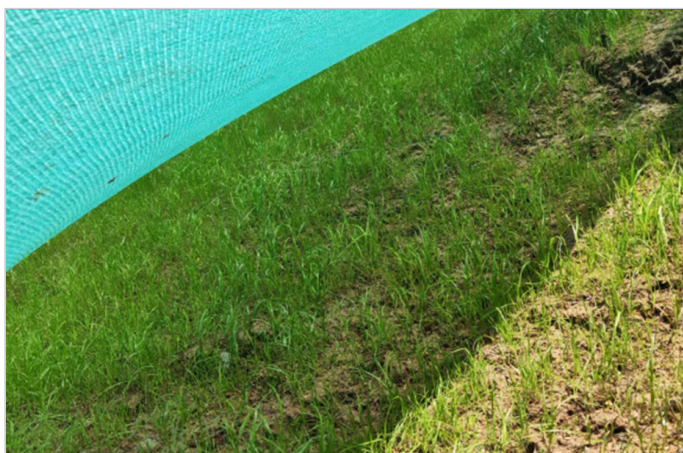
植物生长发芽
