## CARRETERA MA-2100, ENTRE ALARÓ Y ORIENT ALARÓ/ORIENT, ISLAS BALEARES, ESPAÑA

### Estabilizaciones y Protecciones Superficiales de Taludes

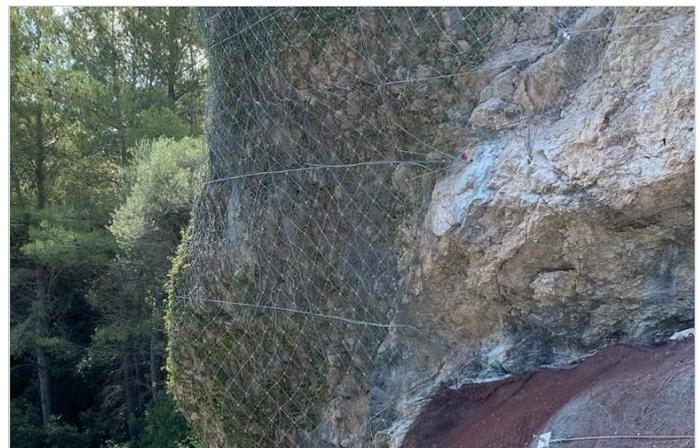
Vista del panel de cable LEA 300x300-8 al inicio del tramo,

En el P.K. 12, ante la presencia de grandes bloques de conglomerados, se ha realizado un claveteado y se ha instalado panel de cable LEA 300x300-8 Clase B (EN 10264-2). Los paneles LEA se utilizan para trabajos de protección de taludes en los que se requiere una solución que proporcione alta resistencia a la tracción y al punzonamiento (130 kN/m y 204 kN respectivamente para el panel LEA 300x300-8) con una deformación muy baja. Tienen marca CE de acuerdo con ETA-16/0164.

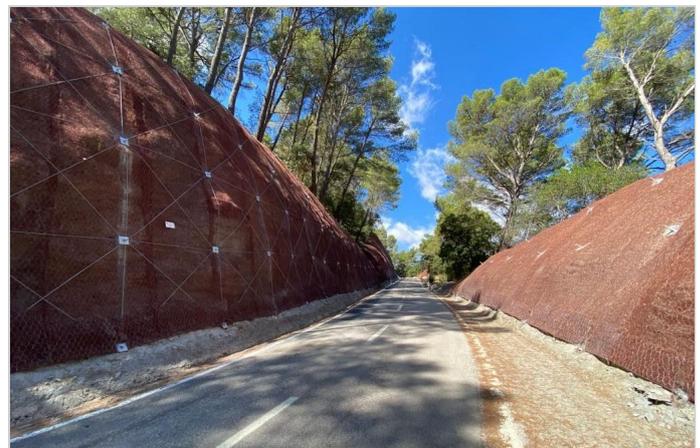
Vista de la geomanta Macmat R1 8127GN en el proceso de instalación.

En el P.K. 13 los materiales mesozoicos existentes, considerablemente alterados, saturaron provocando su propio derrumbamiento. La solución ejecutada consiste en un Sistema Estructural Flexible formado por geomanta Macmat R1 8127GN con cables de refuerzo y bulones. Se trata de una geomanta reforzada formada por una matriz polimérica tridimensional extruida sobre una malla metálica de Doble trenzado, de alambre con protección Galmac (Zn95%-Al5%) de acuerdo a la UNE EN 10244-2 Clase A y la cual tiene marca CE conforme ETA-16/0758, instalada con el objetivo de controlar la erosión evitando el paso de material fino entre la luz de malla y permitir la revegetación del talud.

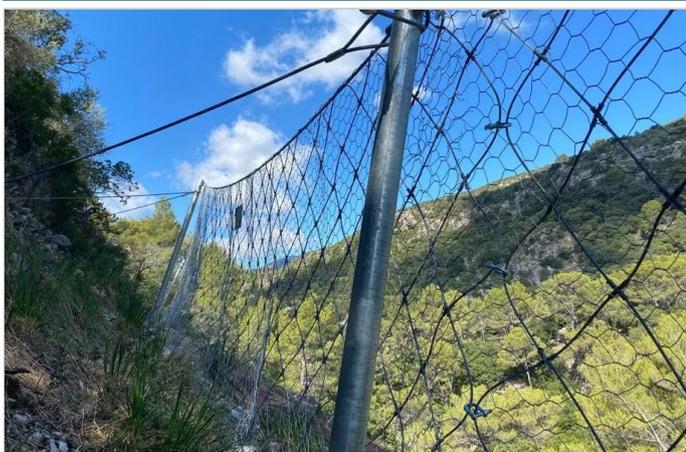
Vista desde monte de la barrera dinámica RB 750.

Por último, para evitar la caída de bloques sobre la carretera provenientes de la ladera situada encima del talud, se ha instalado una barrera RB 750. Esta barrera, de 40 metros de longitud y 3 metros de altura, tiene capacidad de absorber el impacto de bloques rocosos con energías de hasta 750 kJ, Categoría A según la ETAG 027 y marca CE en conformidad con ETA-13/1039.

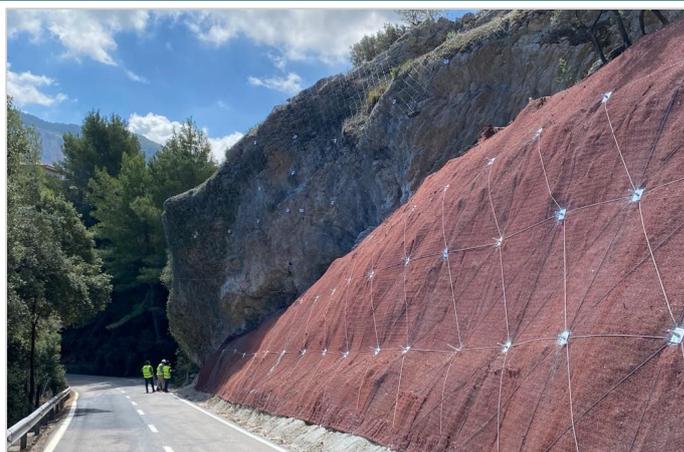
Vista del inicio del tramo, panel de cable LEA 300x300-8 y Macmat R1 8127 GN.

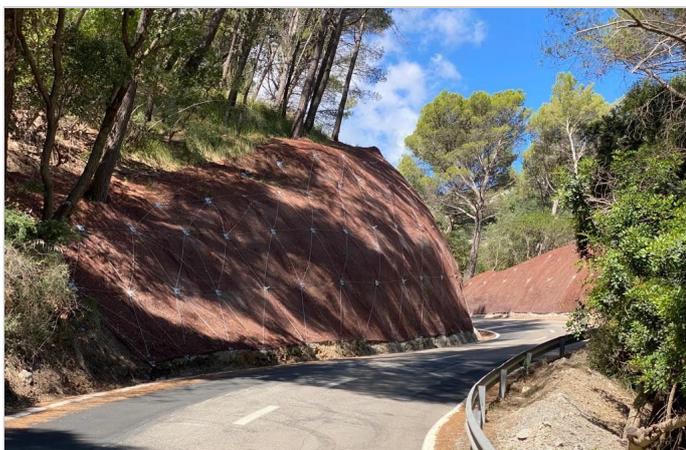
Macmat R1 8127 GN en las trincheras de la carretera MA-2100.

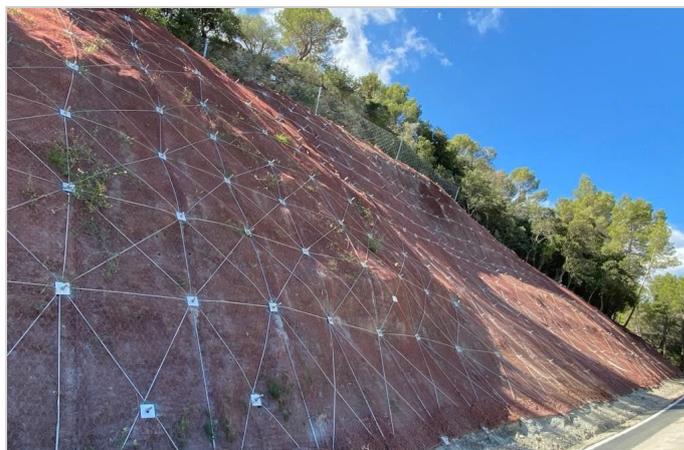
Vista de la geomanta Macmat R1 8127GN y de la barrera dinámica RB 750.

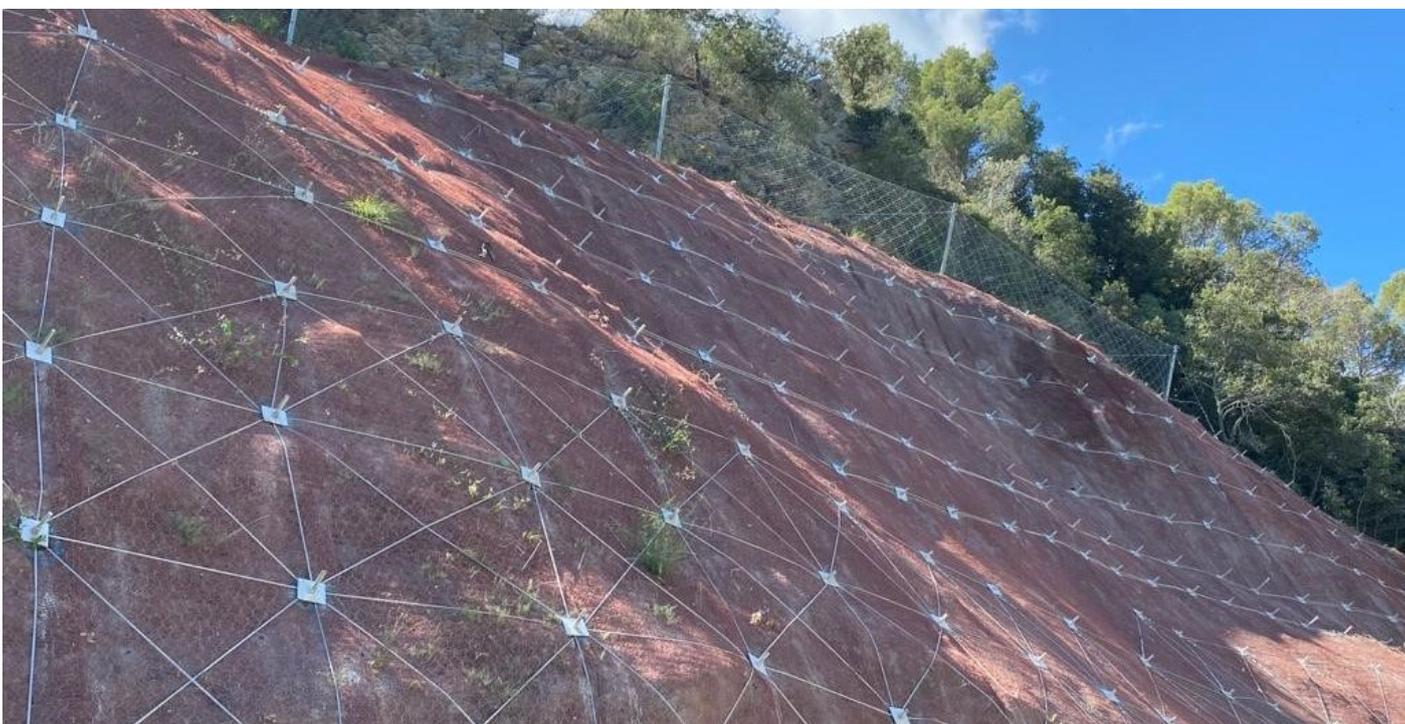
Vista geomanta Macmat R1 8127 GN y de la barrera dinámica RB 750.
