## 陕西省铜川市薛家寨红军洞落石防护工程

### 主动防护系统

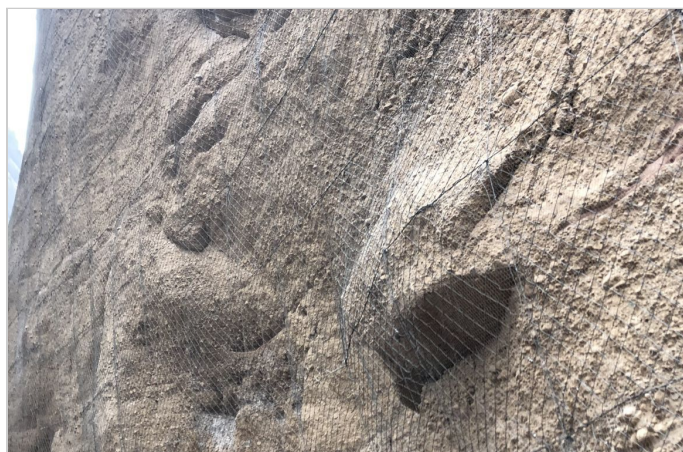
主动防护系统功能示意

通过现场实地考察,现场边坡节理、裂隙发育,考虑到强风化岩层本身潜在的不稳定性,我们向业主推荐了主动防护系统(NGPS2)解决方案。该系统主要借助于锚杆固定的方式,将金属柔性网紧贴于坡面上,以阻止坡面危石的崩落或浅表层岩土体的滑动破坏。这种系统所采用的金属柔性网包括了双绞合六边形金属网(DT网)和高强度钢丝格栅(HEA网)。其中HEA网与DT网的配合使用,以弥补HEA网网孔尺寸较大的不足。

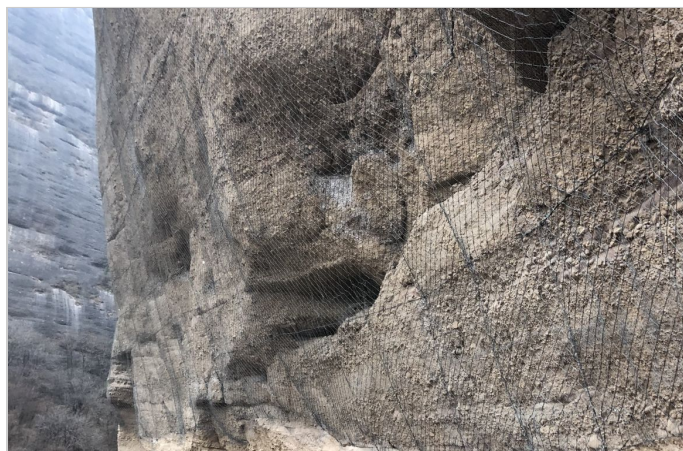
主动防护系统功能示意
