## 2021年码头灰岩矿终了边坡挂网喷播工程

瑞昌市，江西省，中国

## 边坡防护工程

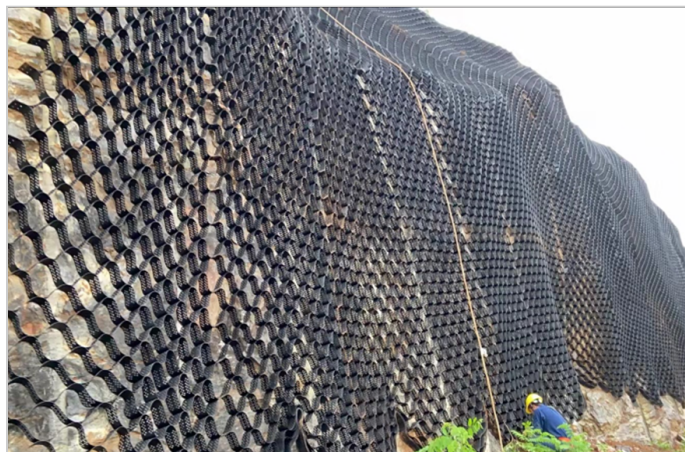
铺设蜂巢格室

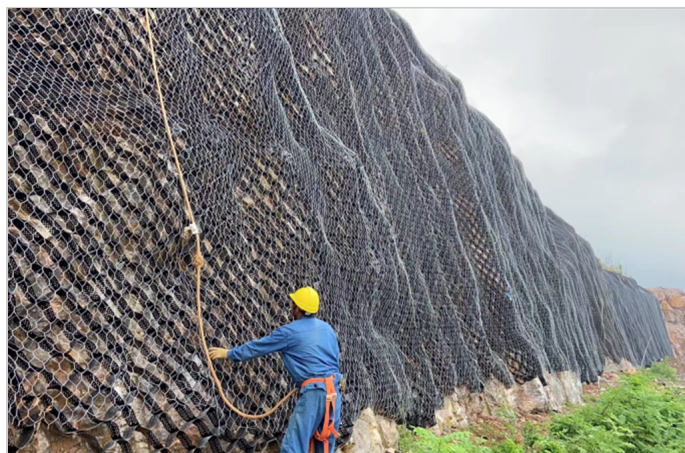
铺挂双绞合六边形钢丝网

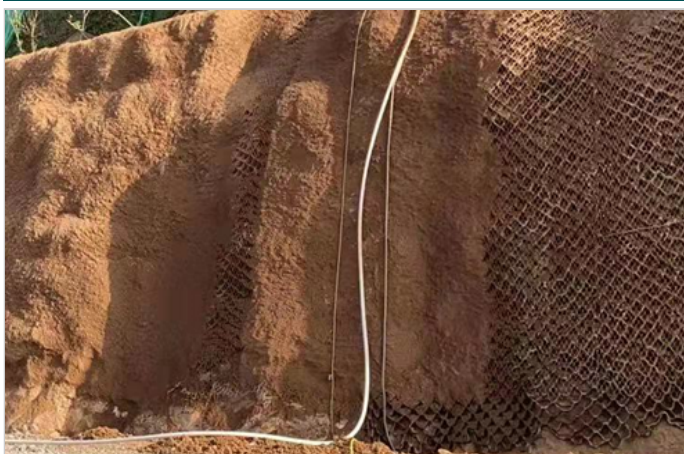
喷附客土

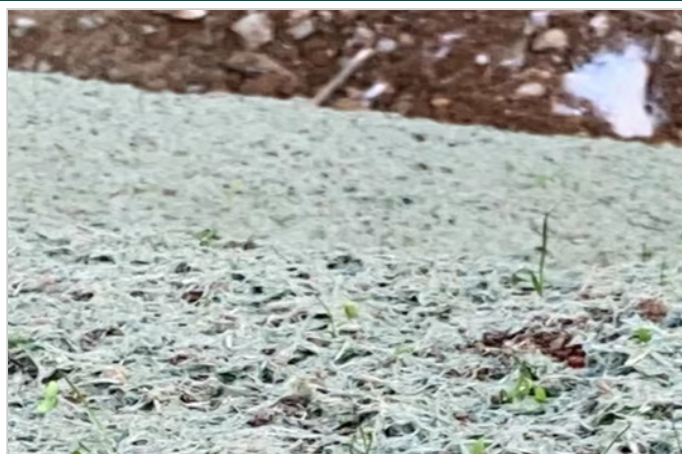
喷射高性能生态基材

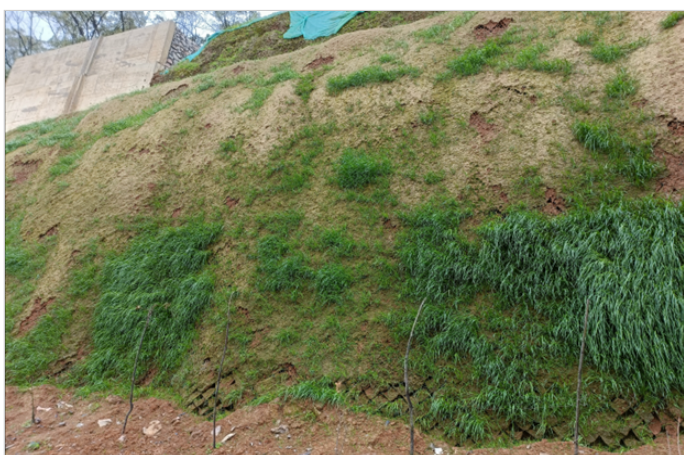
施工完成-初期植物发芽生长

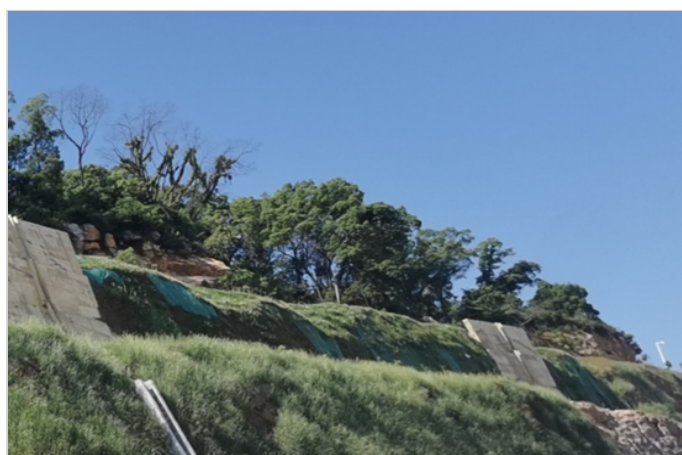
施工完成-后期已完全实现绿化
