## 湖南省宁乡大道

### 沥青面层加筋

#### 问题

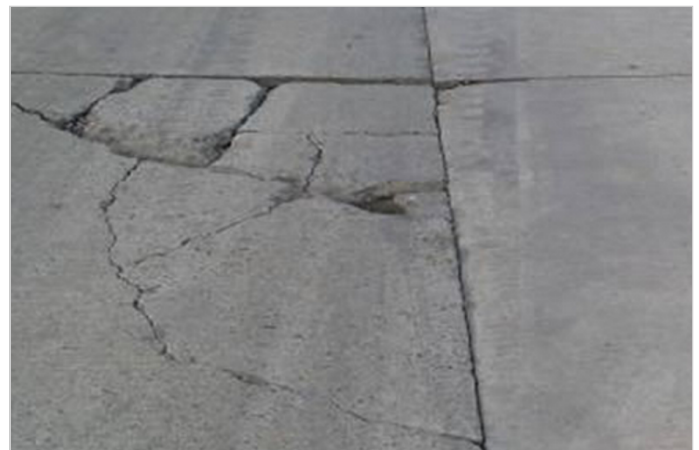
原路面病害

宁乡大道位于湖南省宁乡县城，是连接宁乡县中心区与长常高速的重要通道。原路面为水泥混凝土板路面，由于该路重载车量多，通车年限长久，出现了断裂裂缝、沉陷、唧泥和板底脱空、露骨等病害，这些不利因素影响了行车安全、增加了养护成本及道路的美观性。基于提高车辆的行车环境安全性，降低道路寿命周期维修成本，提高路面结构的使用寿命，宁乡县经济开发区管理委员会决定对宁乡大道进行提质改造，将现有的水泥路面改造为沥青路面。由于现有水泥混凝土路面强度较高，道路结构的整体性较好，所以设计单位决定在水泥路面上直接加铺沥青面层。

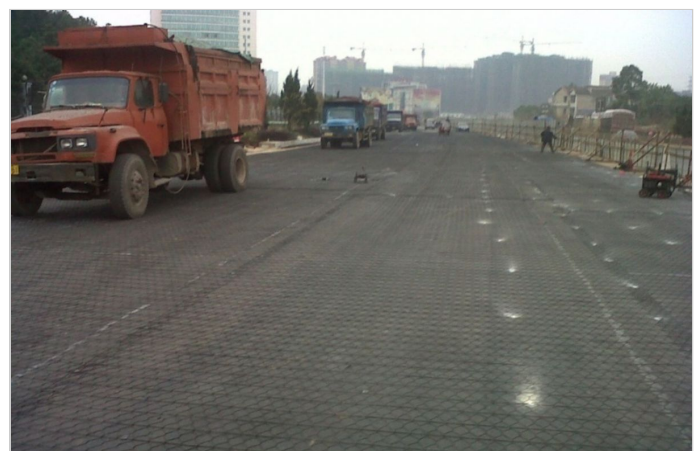
加筋网铺设

该项目将双绞合金属网结合加强钢筋布置在公路的沥青层与旧水泥混凝土板之间，由于双绞合金属网的高抗拉强度，良好的整体性及其与路面材料优良的嵌锁能力，使得加筋后的沥青路面具有很好的抗裂性能和抗车辙能力，从而达到有效利用原有道路路面结构，提高沥青路面的使用性能，延长使用寿命，降低养护维修费用。

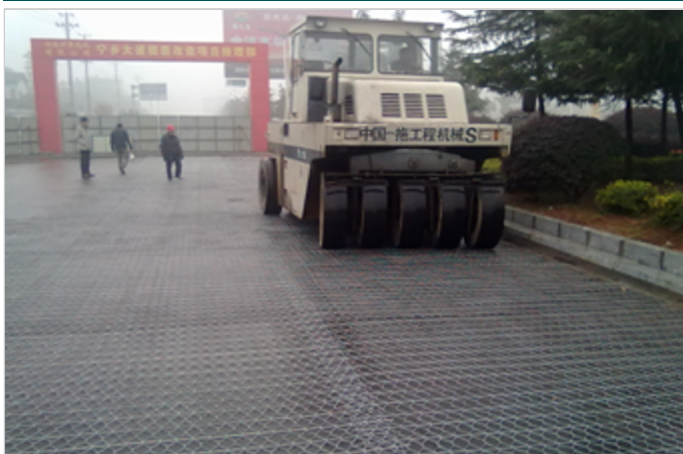
加筋网现场铺设

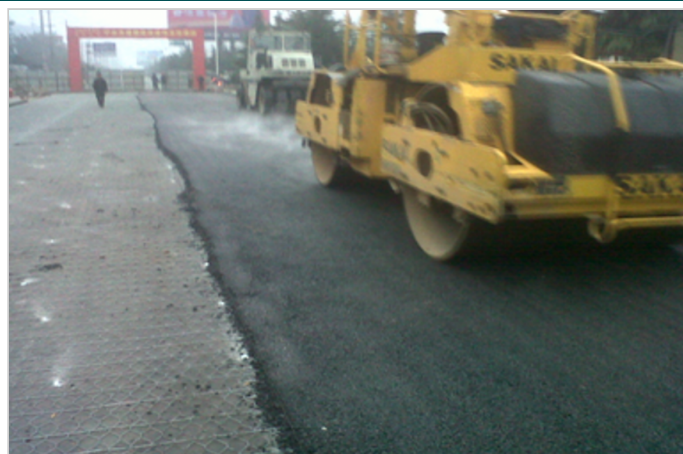
加筋网路面浇筑

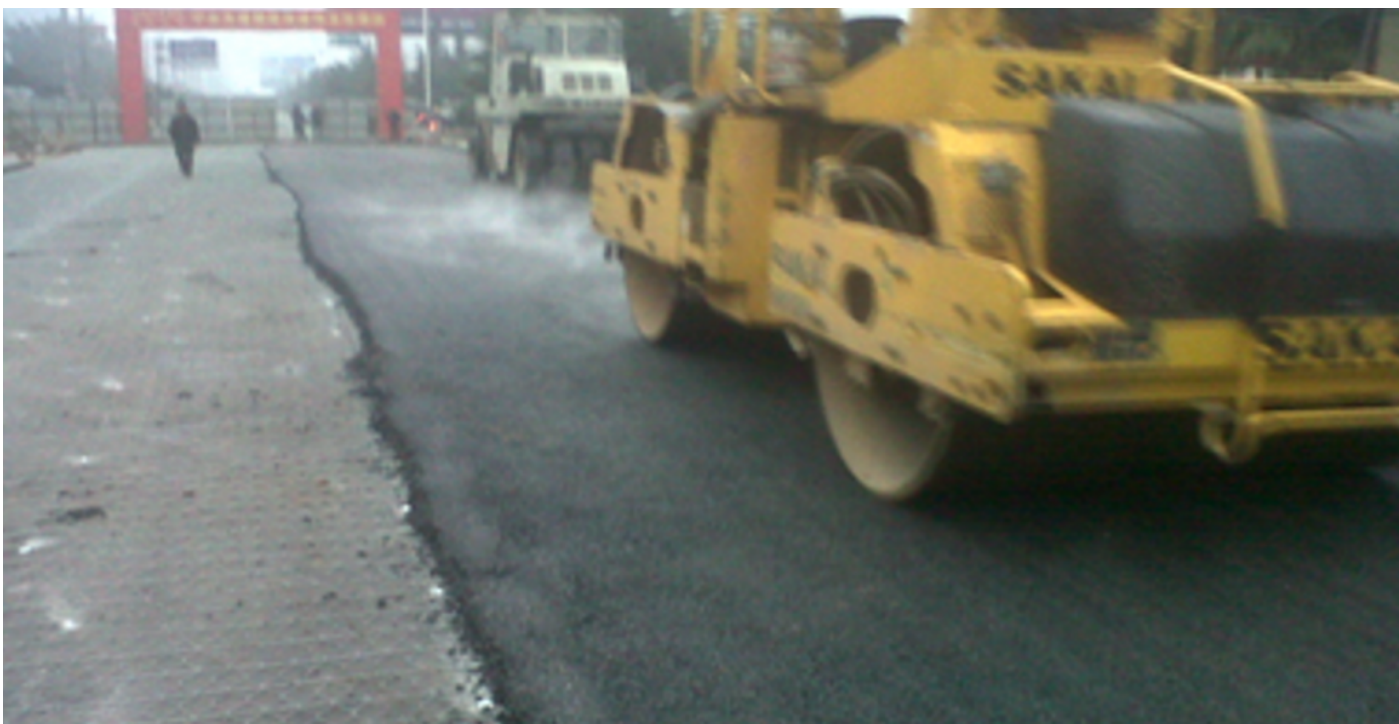
加筋网现场铺设照
