ESTABILIZACIÓN DE LOS TALUDES DEL RAMAL ALFÂNDEGA OPORTO, OPORTO, PORTUGAL

Suelo Clavado

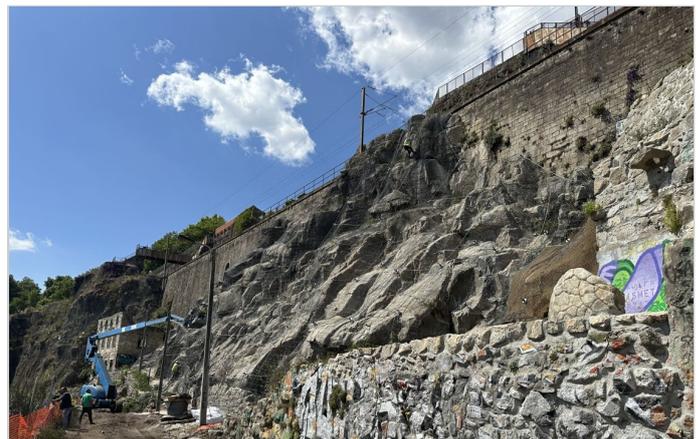
Instalación del Sistema MacArmour

En el proceso de diseño, AdF Geo Consultores de Geotecnia con la colaboración de Maccaferri, diseñaron un sistema de contención flexible de alta rigidez compuesto por membrana MacArmour 30x30 adosada al talud mediante cuadrícula de bulones 3Hx3V. El sistema MacArmour está formado por una malla hexagonal de doble trenzado 8x10-2,7 con cables de acero de alta resistencia dispuestos en las dos direcciones ortogonales.

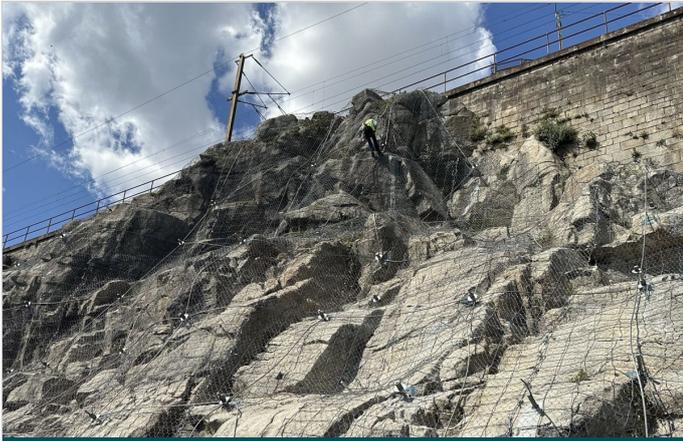
Sistema MacArmour 30x30

MacArmour es un sistema innovador 2 en 1 que combina la rigidez de los cables de acero con la flexibilidad de la malla de doble trenzado, permitiendo minimizar el tiempo de instalación. Además, este sistema consigue un rendimiento excepcional tanto en dirección longitudinal como transversal, con una resistencia de 170 kN/m y una resistencia al punzonamiento de 280 kN.

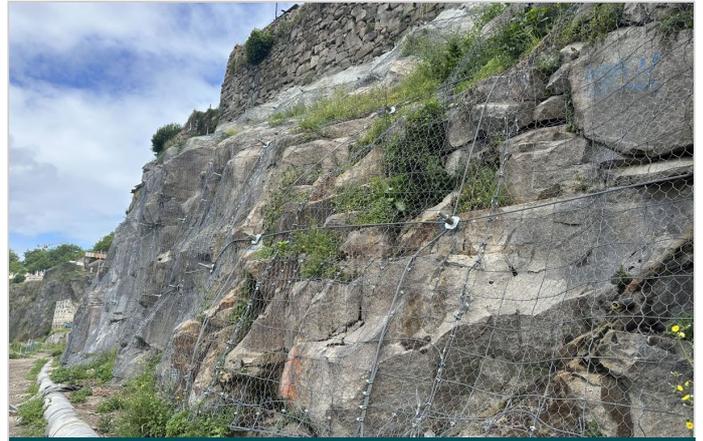
Sistema MacArmour 30x30 - Pie del talud
