TILSTANDSRAPPORT EIERSKIFTE

2- roms leilighet

Steinsvikvegen 264
5237 Rådal

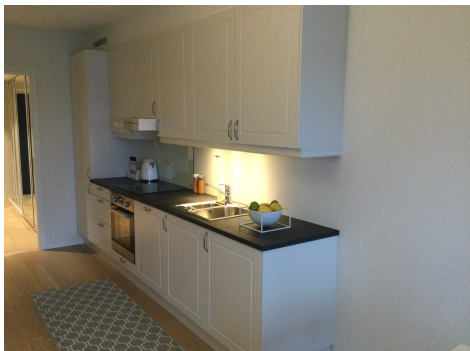
KJØKKEN

Ingen tegn til fuktskader eller lekkasjer.

Avtrekk fungerte ved enkel test.

Kjøkkeninnredning med lyse profilerte fronter. Laminerte benkeplater. Integrerte hvitevarer. Keramisk platetopp.

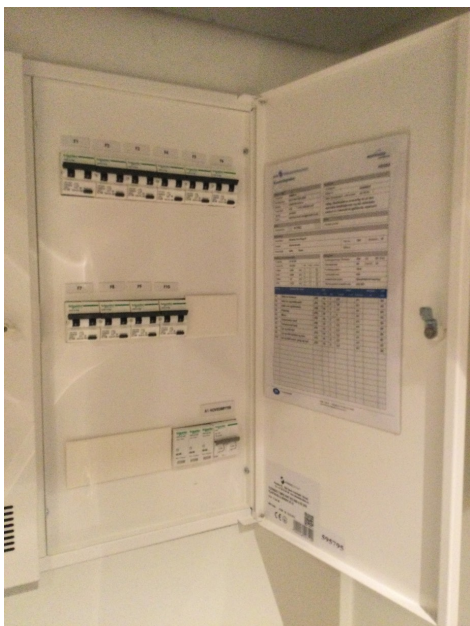
**ELEKTRISK**

Type sikringer Automatsikring

10 kurser med jordfeilsautomatsikringer.

Type anlegg Skjult

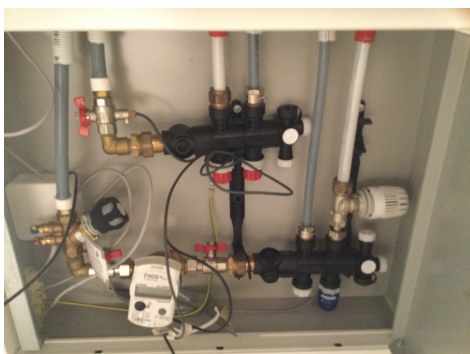
**VANNBÅREN VARME**

Type Gulvvarme

Er det sprekker eller svellinger i overflatematerialet på gulv? Nei

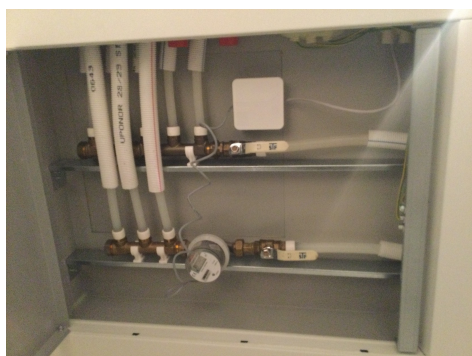
VANNLEDNINGER

Plassert i vannfordelingskap i himling på bad.

Hovedstoppekran fungerer som tiltenkt.

Type Rør i rør system

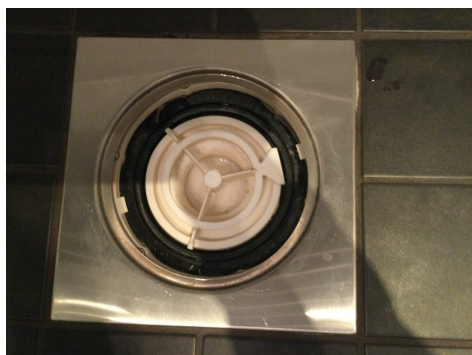
VÅTROM

Flislagte overflater.

Fallforhold til sluk, og høydeforskjell mellom topp sluk og topp membran ved dør, er tilfredsstillende. Målt til ca 40 mm.

Alminnelig bruksslitasje.

Ingen avvik registreres.
