후쿠시마 제 1 원전 오염수 위기

TEPCO WATER CRISIS

그린피스 독일사무소 보고서

2019년 1월 22일

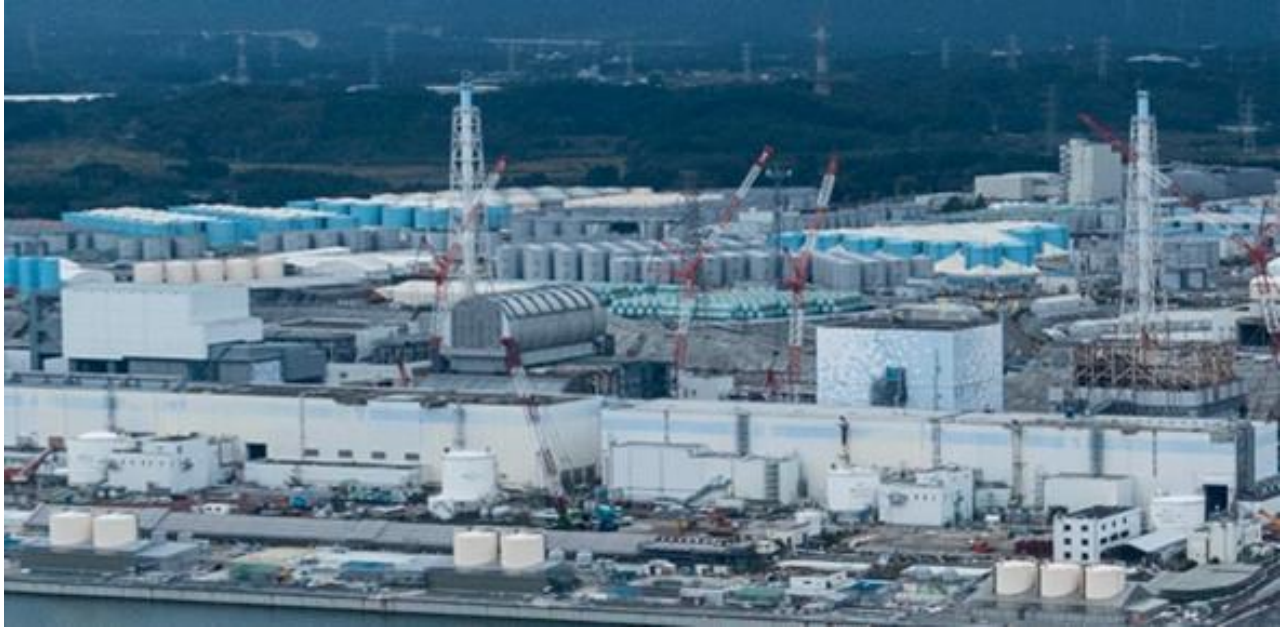
사진설명: 후쿠시마 제 1 원전. 고준위 오염수를 담은 물탱크 1 천 개의 일부가 1 호기의 서쪽으로 보인다. 2018 년 10 월 16 일, © Christian Åslund / Greenpeace
