TOMIE OHTAKE 100 ANO

Apresentação

Informe arquitetônico

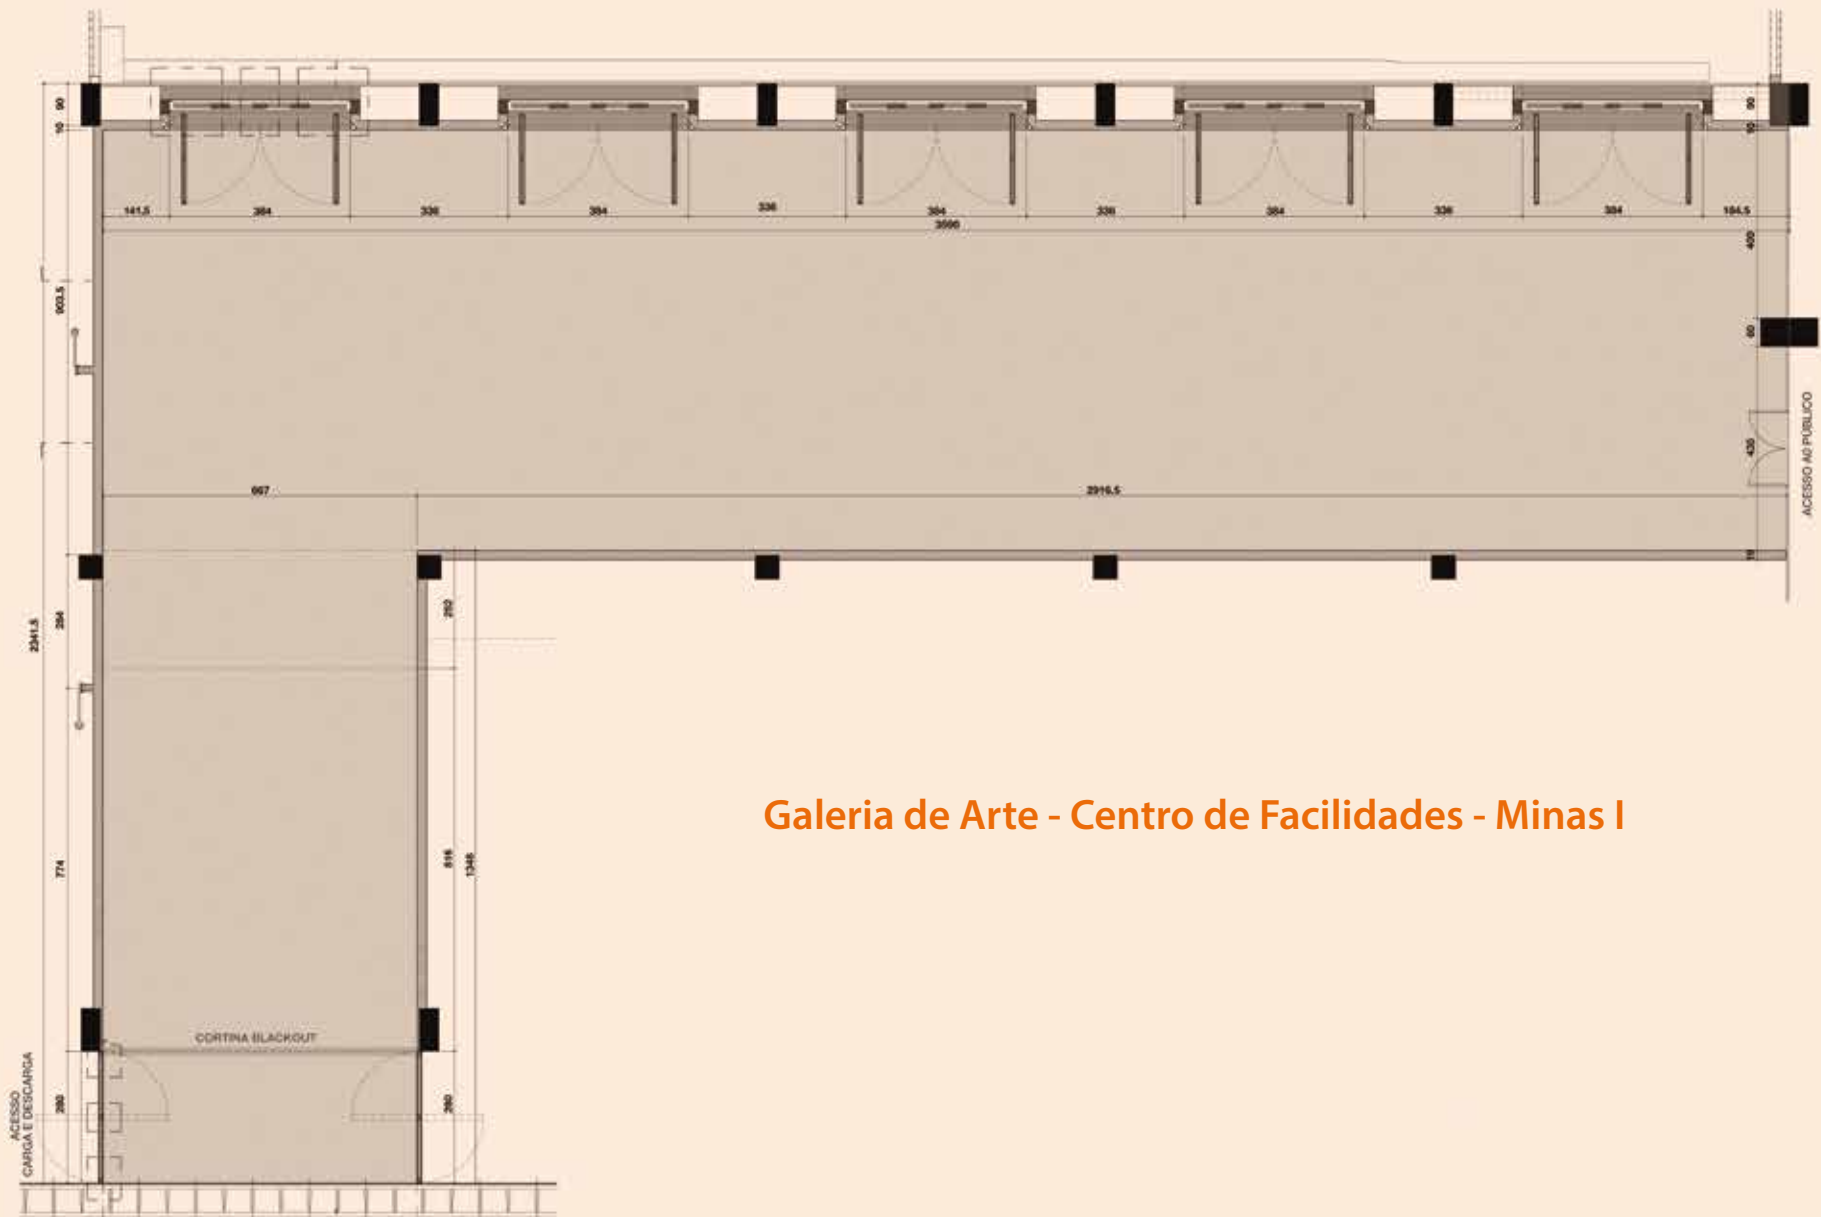
Galeria de Arte - Centro de Facilidades - Minas I

Partido em “L”, com área de 412 m² e pé direito de 2,6 m, a Galeria singulariza-se por acentuada horizontalidade e pelo uso sistemático da cor branca que reveste a totalidade de seus materiais e superfícies. Estas se alternam em áreas brilhantes (correspondentes aos vidros com película de acabamento translúcido “jateado”), portas, forro e superfícies foscas das paredes, rebocadas, emassadas e pintadas em tinta acrílica branco neve, que se conjugam com o piso acetinado, igualmente branco.

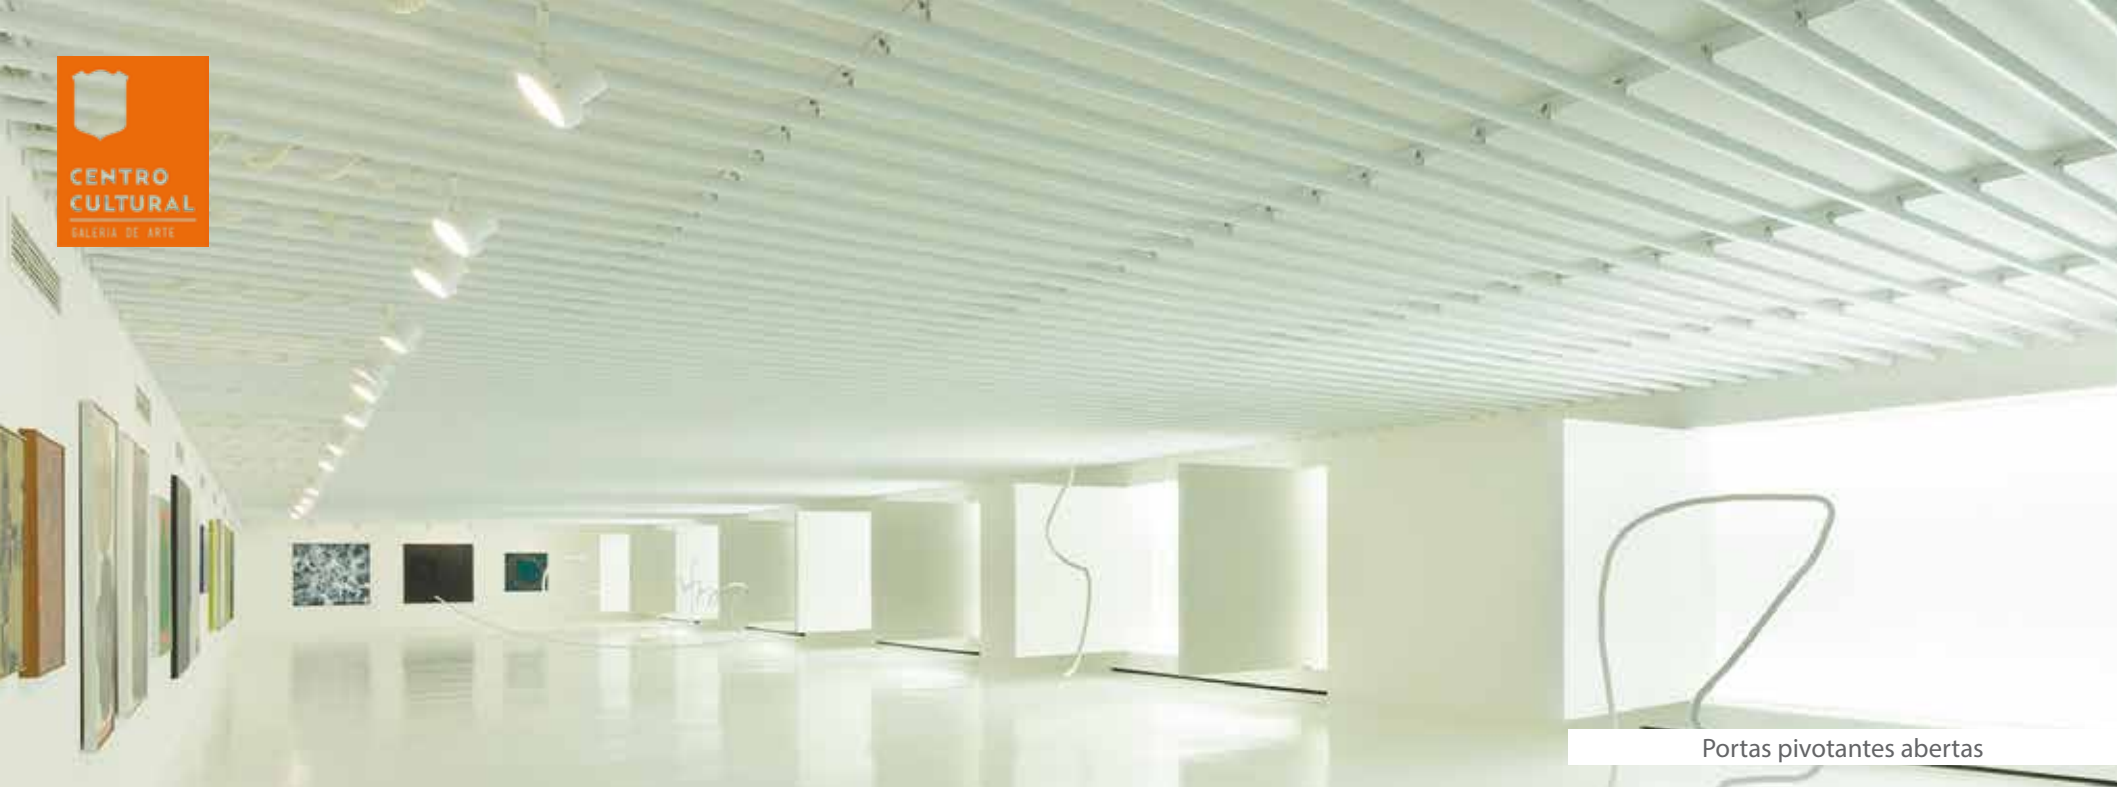
Portas pivotantes abertas

Os vãos da ala maior permitem a entrada de luz natural com a abertura de quatro das cinco portas pivotantes e das cortinas *blackout* da marca Gerriets.

Presentes na ala maior, são usadas como “panos de fundo” para obras de arte, embora não possam ser perfuradas. Neste caso, as obras deverão usar como suporte os tubos de alumínio do forro. As portas têm como posições padrão: fechada ou aberta a 45°, 90° ou 135°. Para abrir, o operador deve empurrar a porta pelo “coice”, ou seja, pela extremidade oposta, visto que não há puxadores. Nas posições abertas, deve ser travada com o pino posicionado no topo da porta, nos furos existentes nas soleiras dos vãos. O operador deve sempre remover o pino de travamento antes de movimentar

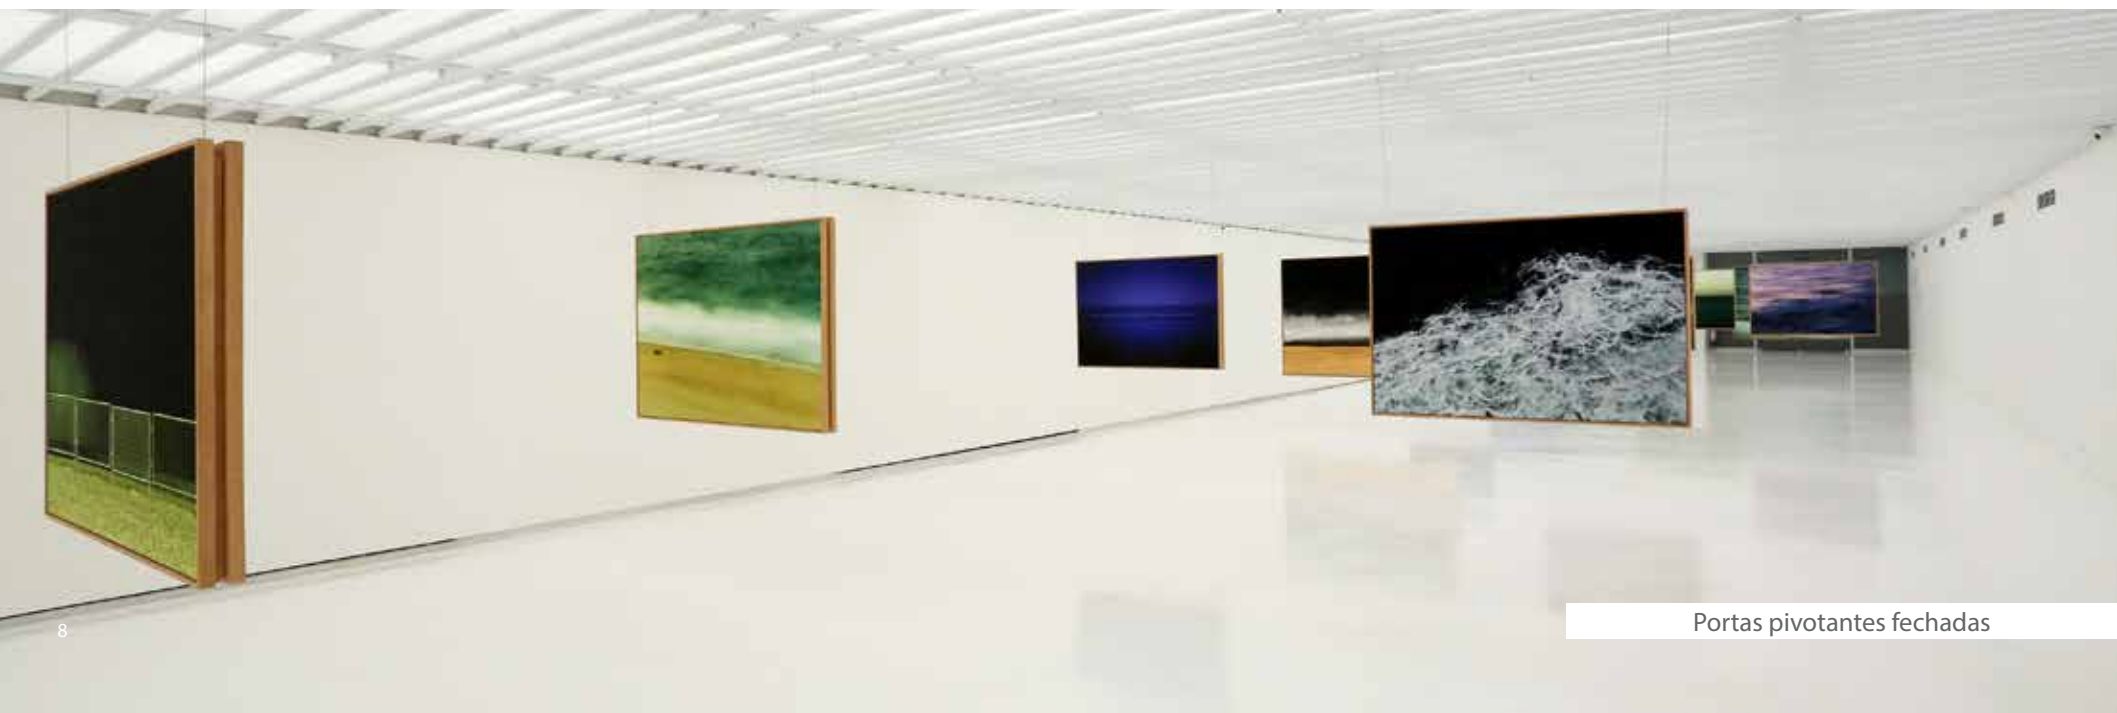
Portas pivotantes fechadas

É possível escurecer completamente a Galeria, ao fechar as cortinas *blackout*, nos vãos das portas pivotantes e a próxima à fachada voltada para o Clube.

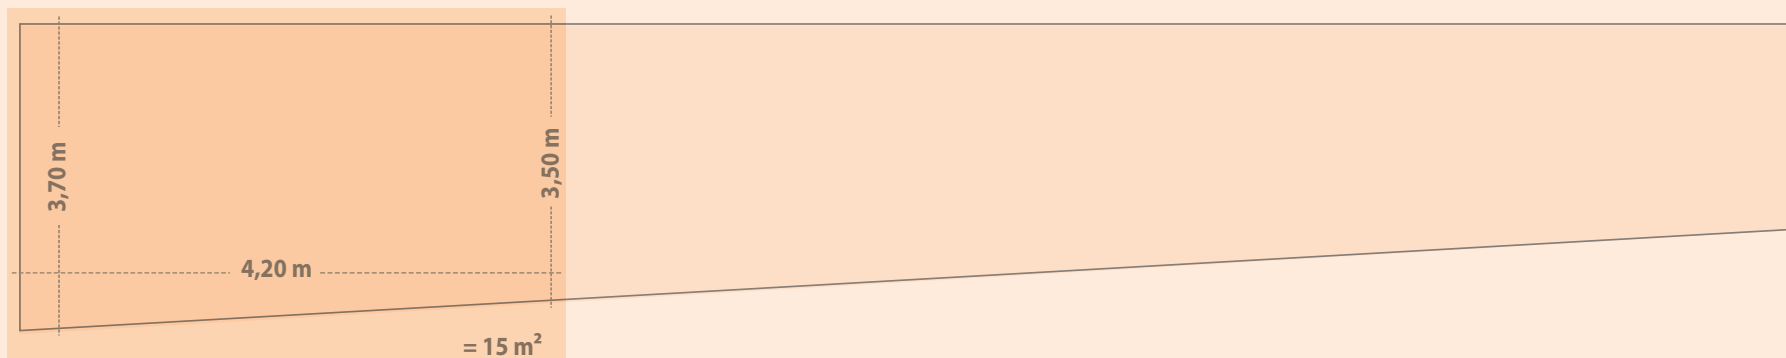
Medida vidro - plotagem externa rua da Bahia

Os vidros da fachada possuem película para atenuação de calor e incidência de raios UV.

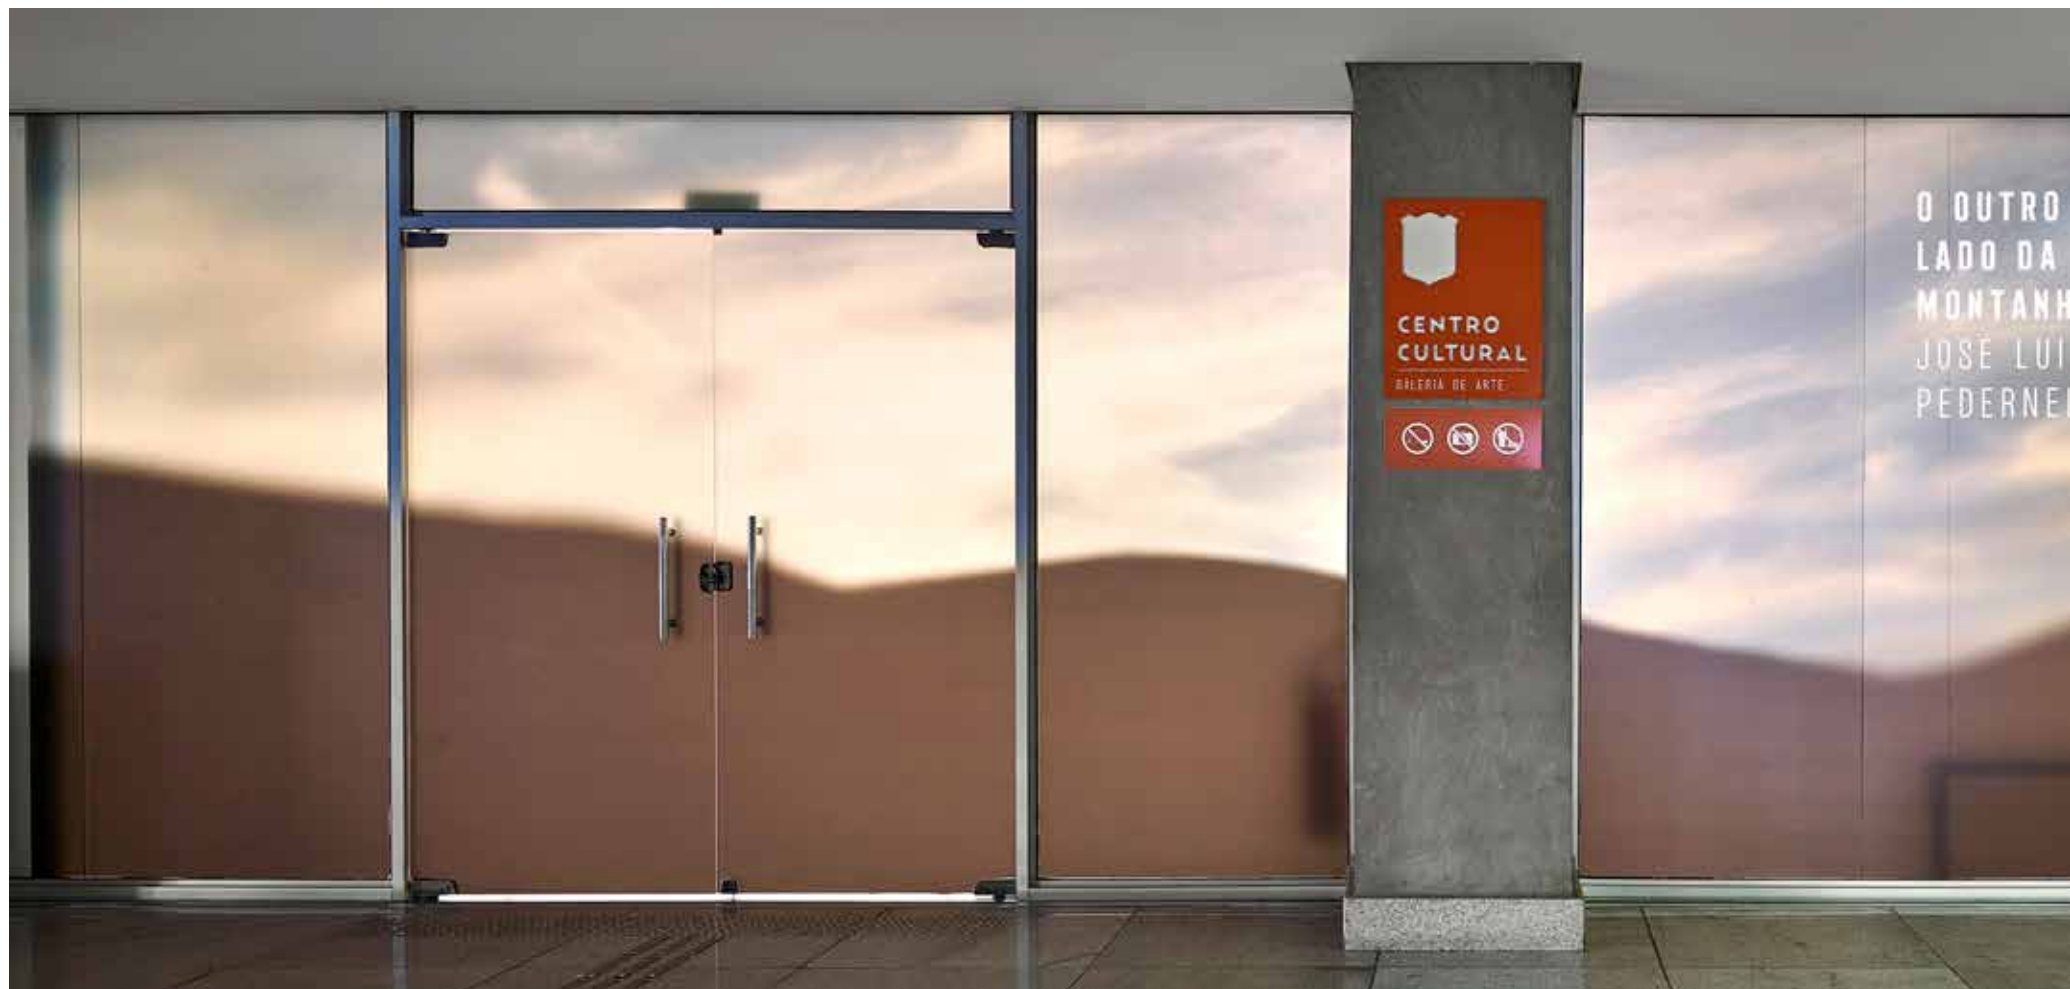
Plotagens vidros da Galeria

A parte frontal é vedada por vidro, cuja face interna se reveste em película translúcida “jateada” e, na face externa, é livre para receber aplicações específicas para cada exposição.
