Nr.1068/30.04.2024

RAPORT DE EVALUARE

*Proprietatea imobiliară – apartament nr. 11
situată în Cluj-Napoca str. Horea nr. 40, județul Cluj*

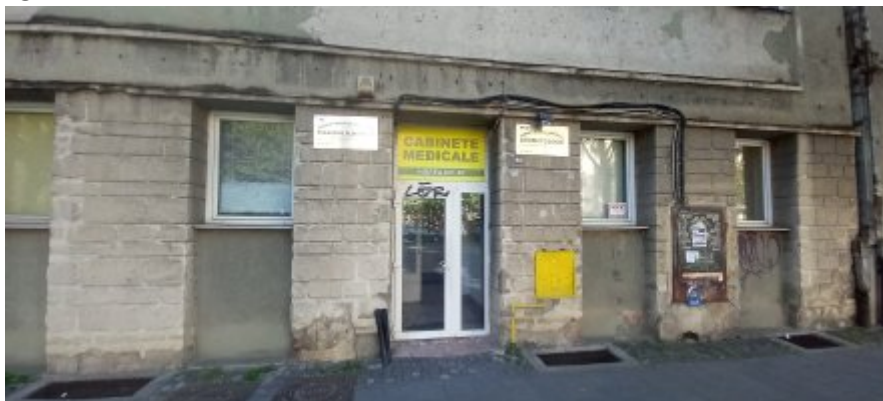
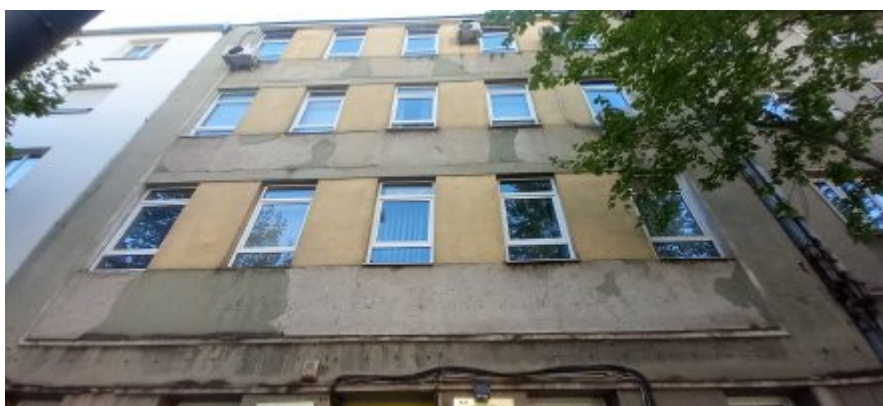
Exterior

Construcția are regim de înălțime D+P+3E, suprafața construită la sol 221,59mp și suprafața utilă 937,25mp. A fost edificată între anii 1900 - 1903 pe fundații din beton din zidărie portantă din cărămidă și acoperiș tip terasă cu hidroizolație. Nu au fost puse la dispoziția evaluatorului documente sau informații cu privire la consolidări sau reparații capitale.

La exterior finisajul realizat cu tencuială cu praf de piatră este deteriorat, pe alocuri a fost necesară îndepărtarea lui de către pompieri pentru că prezenta un pericol pentru pietoni. Tâmplăria exterioară este din PVC cu geam termopan.

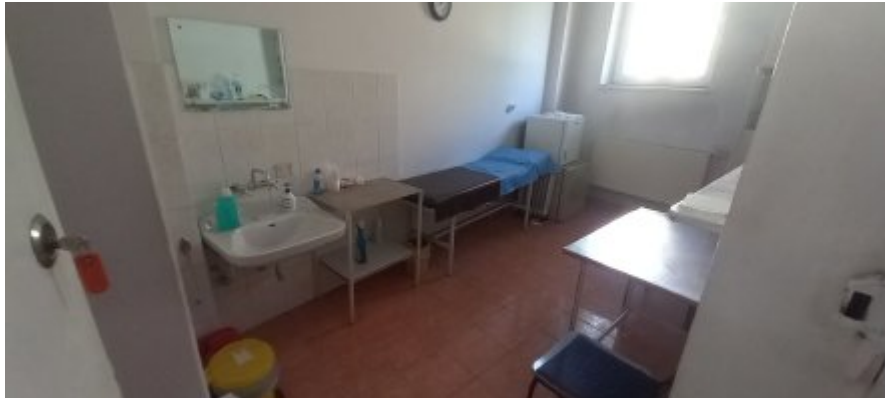
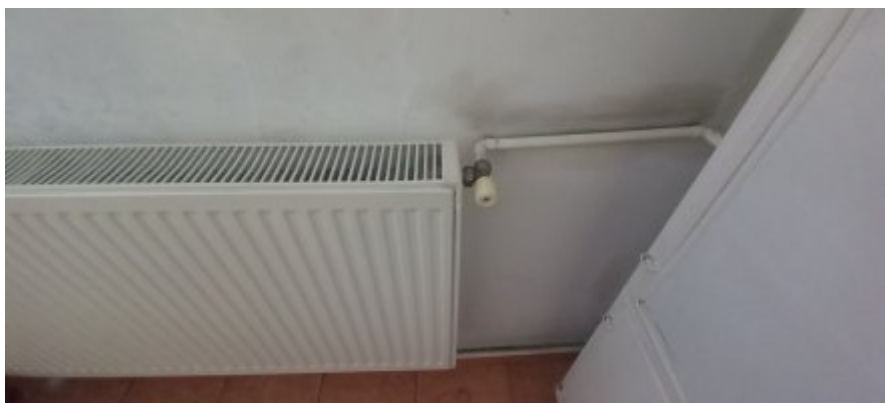
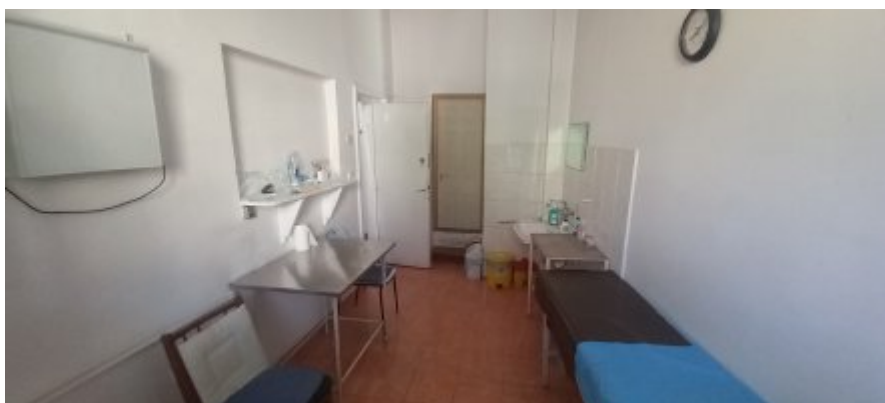
Apartamentul nr. 11

Apartamentul evaluat (apartamentul nr. 11) are suprafața utilă de 17,65mp și este compus din: sala tratamente cu suprafața utilă de 10,31mp, sala tratamente cu suprafața utilă de 5,99mp și un WC cu suprafața utilă de 1,35mp (WC-ul este dezafectat, este transformat în cameră de depozitare). Îi revine, de asemenea, cota indiviză de 3,21/100 din părțile de folosință comună ale clădirii precum și cota indiviză de 7,81/243 din terenul pe care se află edificată construcția. Finisajele sunt medii. Pardoselile sunt placate cu gresie, pereții sunt placați parțial cu faianță în WC și în proximitatea chiuvetei din prima sală de tratamente și până la jumătate din înălțime

pereților din cea de-a doua sală de tratamente. Restul pereților sunt zugrăviți lavabil. Tâmplăria interioară este din lemn, cea exterioară din PVC cu geam termopan. Evaluatorul nu are informații cu privire la starea în care se află instalațiile aferente apartamentului.

Compartimentarea interioară, atât a clădirii cât și a apartamentului evaluat, este disponibilă în releveele atașate la raport. Apartamentul evaluat se află în stare tehnică bună și poate fi utilizat în starea în care se află.
