RAPORT DE EVALUARE

***Proprietatea imobiliară – apartament nr. 13
situată în Cluj-Napoca str. Horea nr. 40, județul Cluj***

Rezumatul evaluării

Obiectul evaluării: Proprietatea imobiliară compusă din apartamentul nr. 13, situat la etaj 1, cu suprafața utilă de 13,98mp împreună cu părțile comune în cotă indiviză de 2,5/100 și terenul aferent în cotă indiviză de 6,08/243

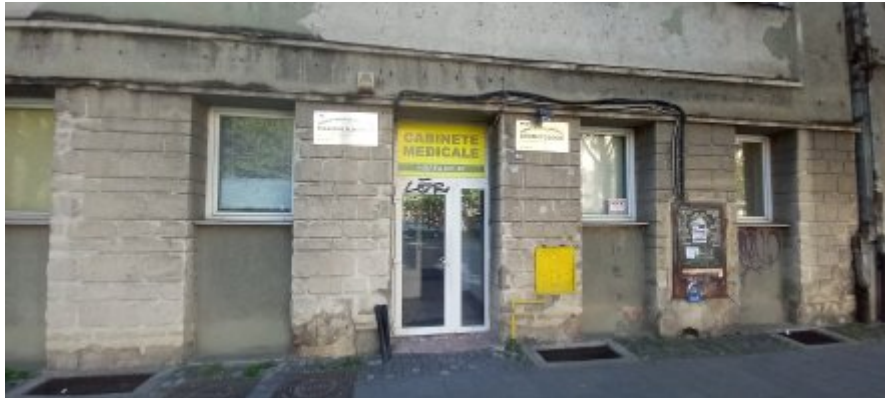
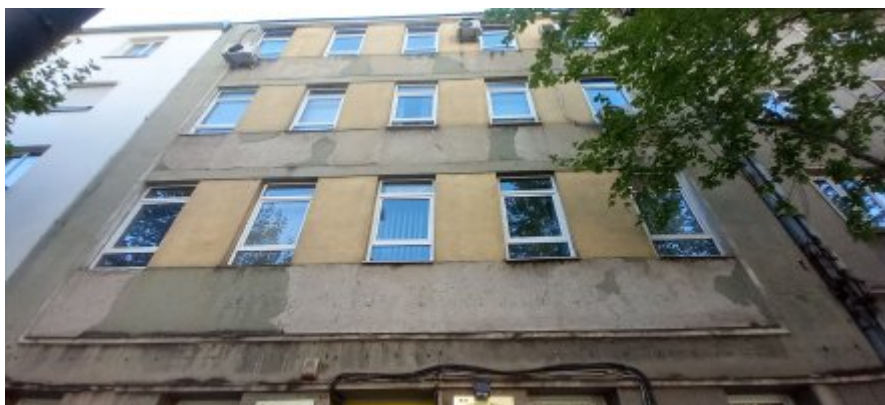
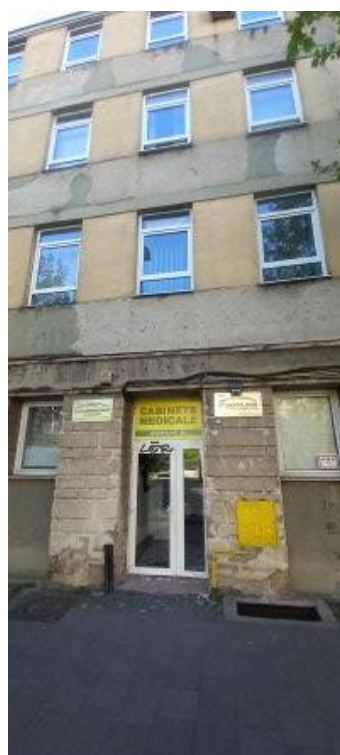
Exterior

La exterior finisajul realizat cu tencuială cu praf de piatră este deteriorat, pe alocuri a fost necesară îndepărtarea lui de către pompieri pentru că prezenta un pericol pentru pietoni. Tâmplăria exterioară este din PVC cu geam termopan.

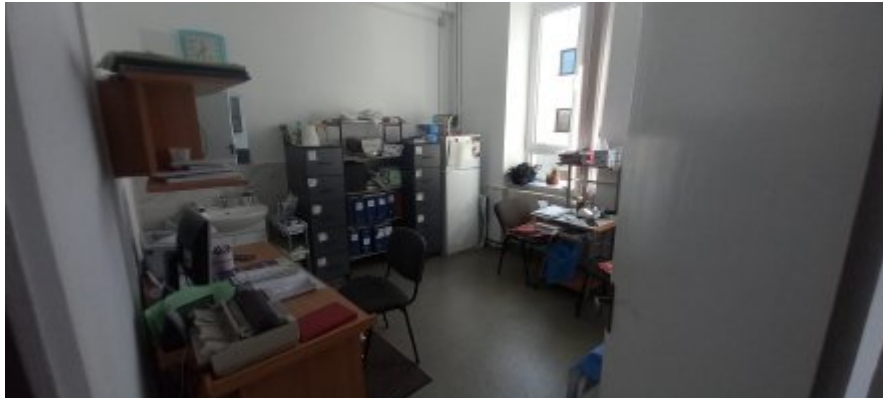
Cabinet medical

Compartimentarea interioară, atât a clădirii cât și a apartamentului evaluat, este disponibilă în releveele atașate la raport. Apartamentul evaluat se află în stare tehnică bună și este utilizat ca și cabinet medical.
