## **RAPORT DE EVALUARE**

*Proprietatea imobiliară – apartament nr. 25  
situată în Cluj-Napoca str. Horea nr. 40, județul Cluj*

**Obiectul evaluării:** Proprietatea imobiliară compusă din apartamentul nr. 25, situat la etaj 2, cu suprafața utilă de 12,85mp împreună cu părțile comune în cotă indiviză de 2,32/100 și terenul aferent în cotă indiviză de 5,64/243

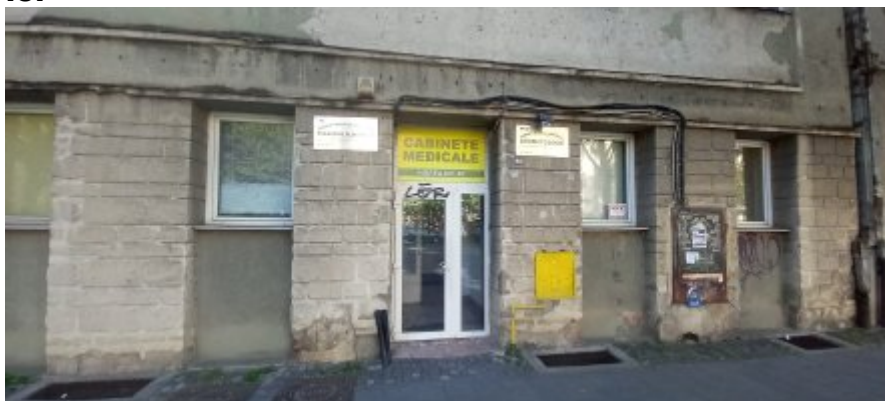
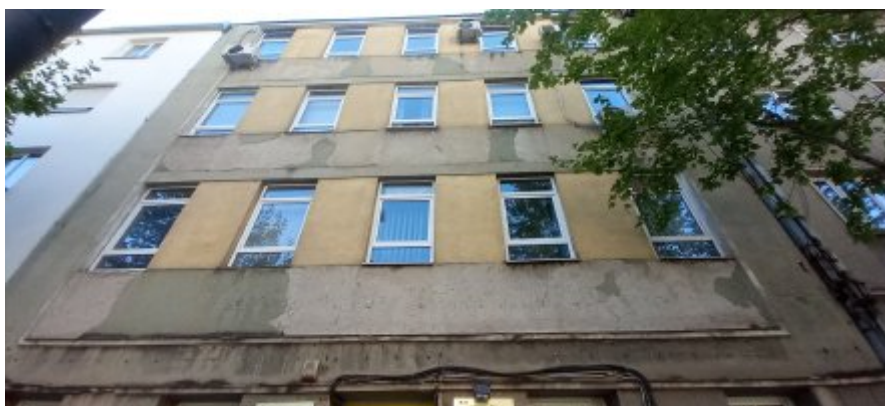
## **Exterior**

La exterior finisajul realizat cu tencuială cu praf de piatră este deteriorat, pe alocuri a fost necesară îndepărtarea lui de către pompieri pentru că prezenta un pericol pentru pietoni. Tâmplăria exterioară este din PVC cu geam termopan.

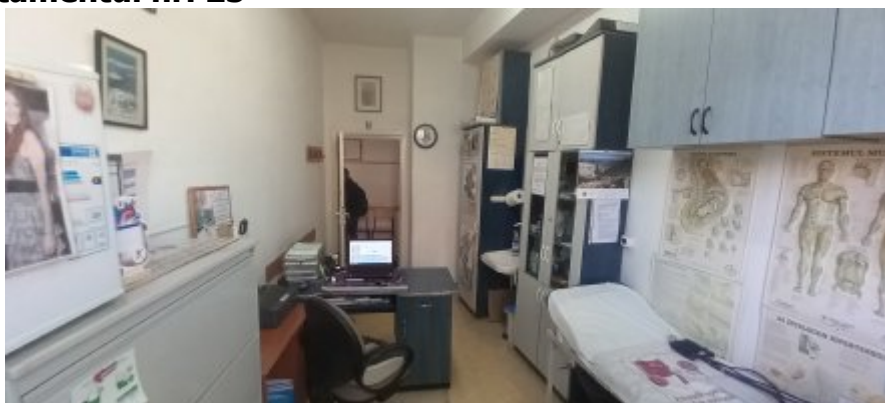
## Apartamentul nr. 25

Compartimentarea interioară, atât a clădirii cât și a apartamentului evaluat, este disponibilă în releveele atașate la raport. Apartamentul evaluat se află în stare tehnică bună și este utilizat ca și cabinet medical.
