## **RAPORT DE EVALUARE**

*Proprietatea imobiliară – apartament nr. 25  
situată în Cluj-Napoca str. Horea nr. 40, județul Cluj*

## Rezumatul evaluării

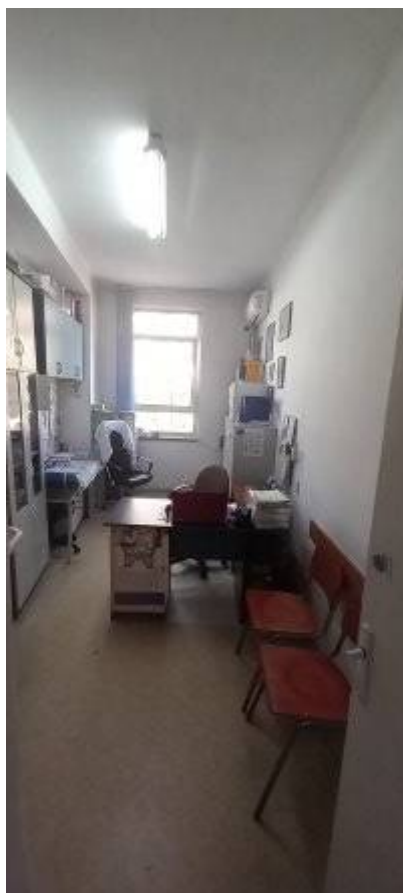
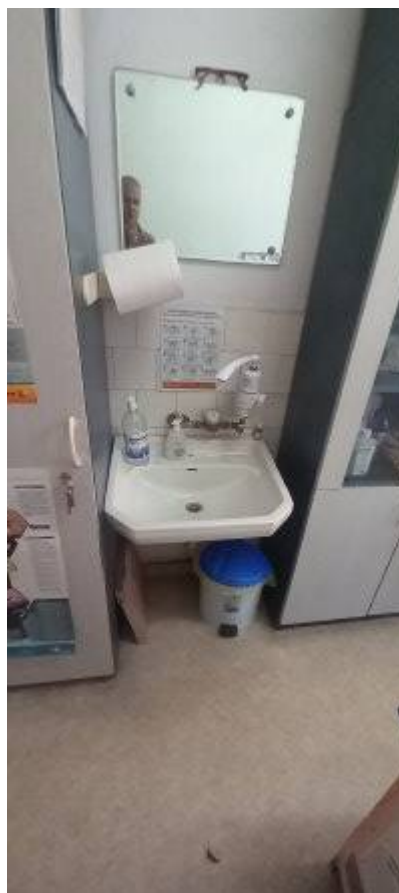
## Apartamentul nr. 25

Compartimentarea interioară, atât a clădirii cât și a apartamentului evaluat, este disponibilă în releveele atașate la raport. Apartamentul evaluat se află în stare tehnică bună și este utilizat ca și cabinet medical.
