## **RAPORT DE EVALUARE**

*Proprietatea imobiliară – apartament nr. 16  
situată în Cluj-Napoca str. Horea nr. 40, județul Cluj*

**Obiectul evaluării:** Proprietatea imobiliară compusă din apartamentul nr. 16, situat la etaj 1, cu suprafața utilă de 19,95mp împreună cu părțile comune în cotă indiviză de 3,6/100 și terenul aferent în cotă indiviză de 8,68/243

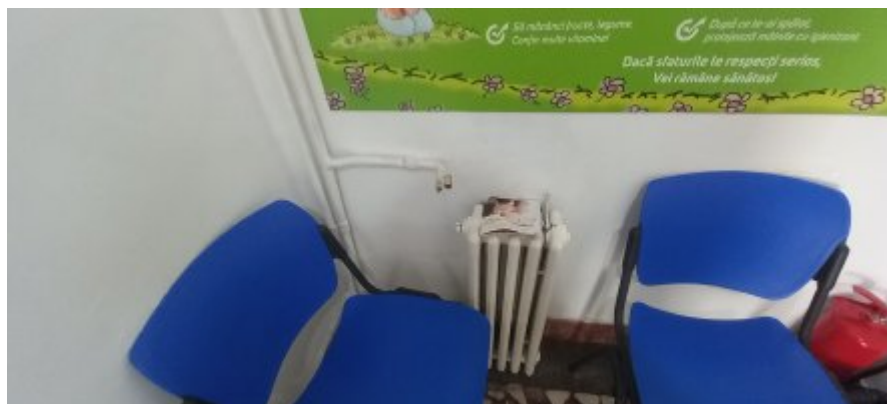
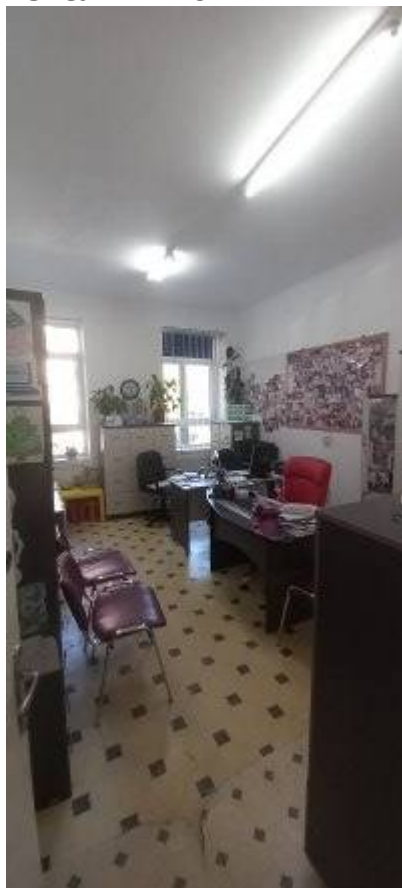
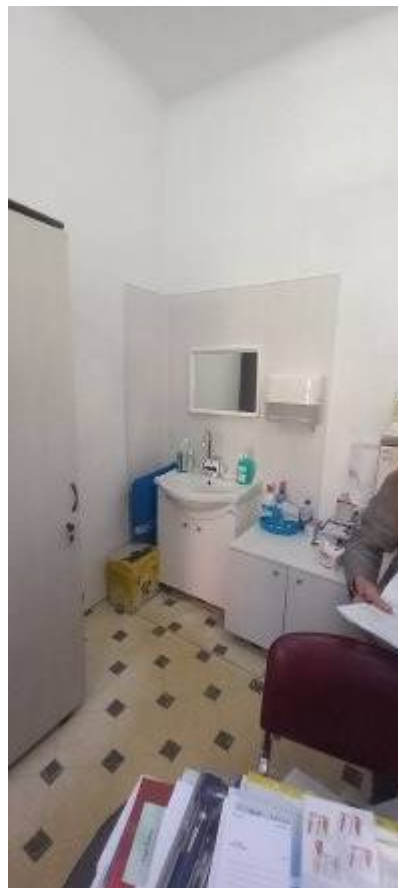
## Apartamentul nr. 16

Compartimentarea interioară, atât a clădirii cât și a apartamentului evaluat, este disponibilă în releveele atașate la raport. Apartamentul evaluat se află în stare tehnică bună și este utilizat ca și cabinet medical.
