## **RAPORT DE EVALUARE**

***Proprietatea imobiliară – apartament nr. 16  
situată în Cluj-Napoca str. Horea nr. 40, județul Cluj***

***Destinatar: Consiliul Județean Cluj***

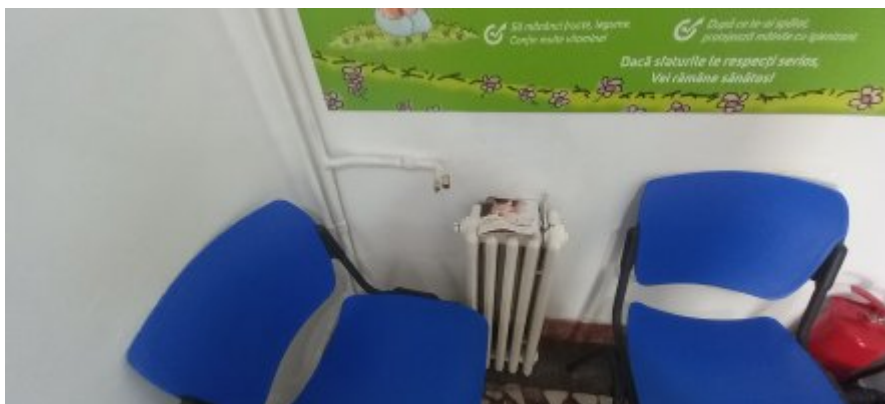
## **Apartmentul nr. 16**

Compartimentarea interioară, atât a clădirii cât și a apartamentului evaluat, este disponibilă în releveele atașate la raport. Apartamentul evaluat se află în stare tehnică bună și este utilizat ca și cabinet medical.
