## **RAPORT DE EVALUARE**

*Proprietatea imobiliară – apartament nr. 19  
situată în Cluj-Napoca str. Horea nr. 40, județul Cluj*

*Data elaborării:  
30.04.2024*

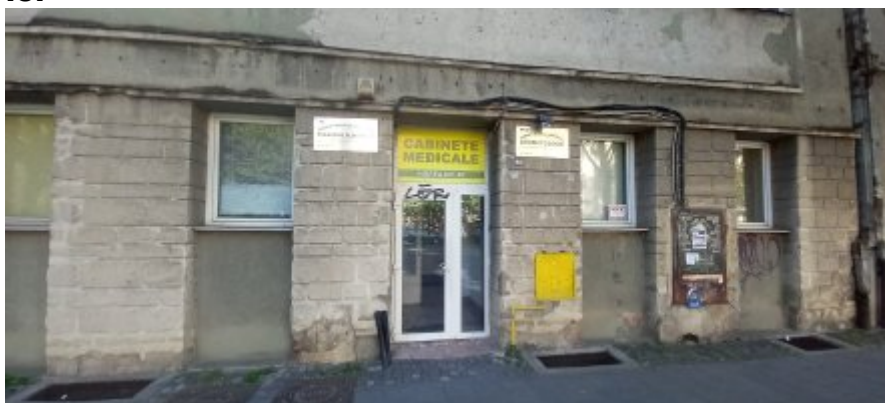
## Exterior

La exterior finisajul realizat cu tencuială cu praf de piatră este deteriorat, pe alocuri a fost necesară îndepărtarea lui de către pompieri pentru că prezenta un pericol pentru pietoni. Tâmplăria exterioară este din PVC cu geam termopan.

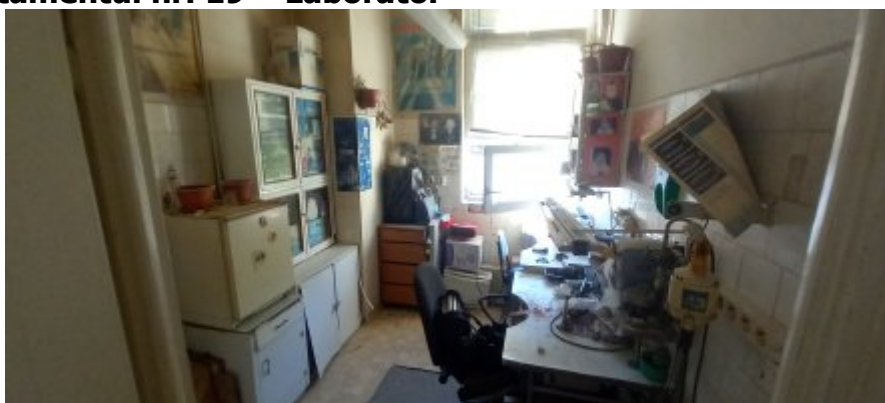
## **Apartamentul nr. 19 – Laborator**

4,31mp. Îi revine, de asemenea, cota indiviză de 2,67/100 din părțile de folosință comună ale clădirii precum și cota indiviză de 6,50/243 din terenul pe care se află edificată construcția. Finisajele sunt degradate. Pardoselile sunt placate cu mozaic, pereții sunt parțial placați cu faianță. În laborator mozaicul este acoperit cu linoleum. Obiectele sanitare sunt vechi. Tâmplăria interioară este din lemn, cea exterioară din PVC cu geam termopan. Apartamentul nu este contorizat separat și nu este încălzit.

Compartimentarea interioară, atât a clădirii cât și a apartamentului evaluat, este disponibilă în releveele atașate la raport. Apartamentul evaluat se află în stare tehnică nesatisfăcătoare și este utilizat ca laborator.
