Nr.1074/30.04.2024

## **RAPORT DE EVALUARE**

*Proprietatea imobiliară – apartament nr. 17  
situată în Cluj-Napoca str. Horea nr. 40, județul Cluj*

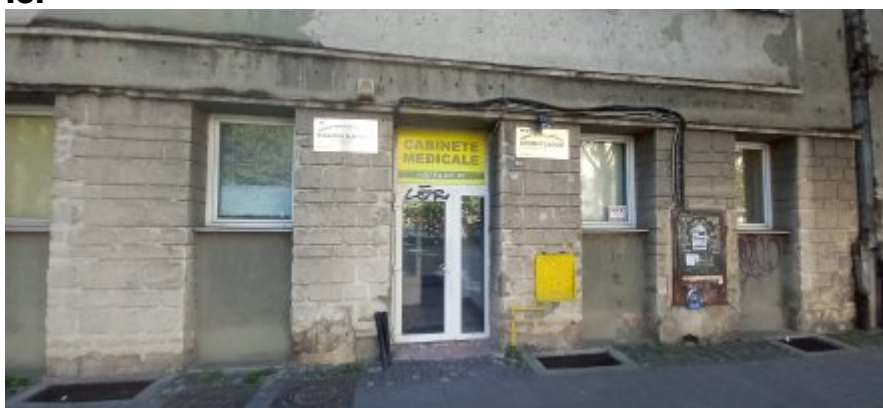
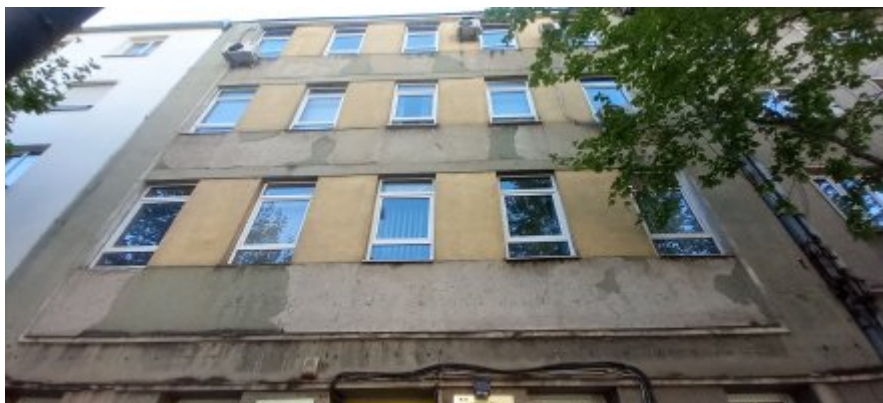
## Exterior

La exterior finisajul realizat cu tencuială cu praf de piatră este deteriorat, pe alocuri a fost necesară îndepărtarea lui de către pompieri pentru că prezenta un pericol pentru pietoni. Tâmplăria exterioară este din PVC cu geam termopan.
