RAPORT DE EVALUARE

*Proprietatea imobiliară – apartament nr. 23
situată în Cluj-Napoca str. Horea nr. 40, județul Cluj*

Obiectul evaluării: Proprietatea imobiliară compusă din apartamentul nr. 23, situat la etaj 2, cu suprafața utilă de 15,81mp împreună cu părțile comune în cotă indiviză de 2,86/100 și terenul aferent în cotă indiviză de 6,94/243

Adresa: Cluj-Napoca str. Horea nr. 40, județul Cluj

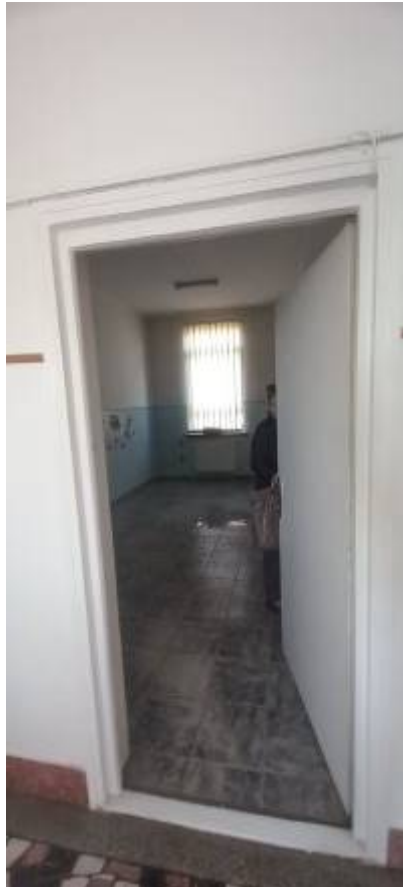
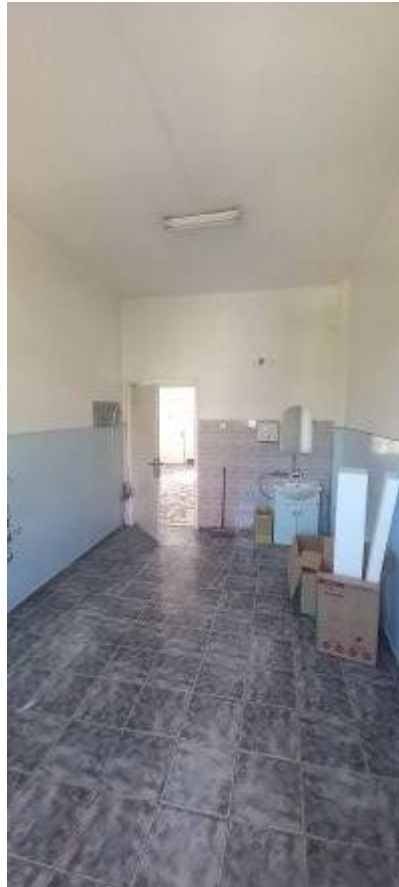
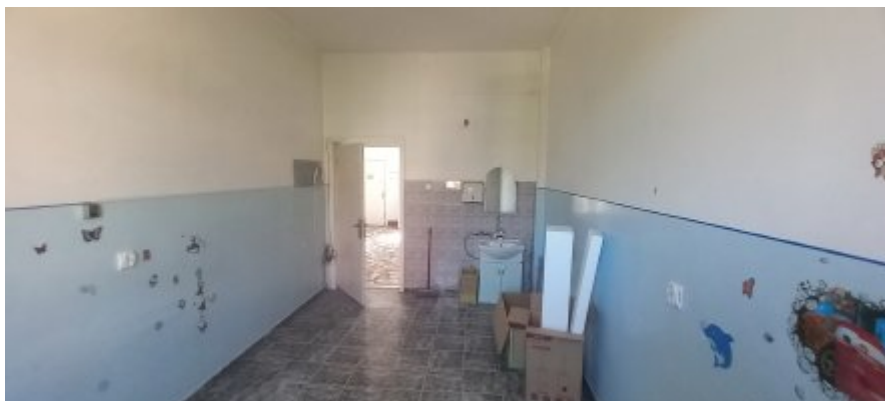
Apartamentul nr. 23

Compartimentarea interioară, atât a clădirii cât și a apartamentului evaluat, este disponibilă în releveele atașate la raport. Apartamentul evaluat se află în stare tehnică bună și, la data inspecției, nu era utilizat.
