RAPORT DE EVALUARE

*Proprietatea imobiliară – apartament nr. 23
situată în Cluj-Napoca str. Horea nr. 40, județul Cluj*

Obiectul evaluării: Proprietatea imobiliară compusă din apartamentul nr. 23, situat la etaj 2, cu suprafața utilă de 15,81mp împreună cu părțile comune în cotă indiviză de 2,86/100 și terenul aferent în cotă indiviză de 6,94/243

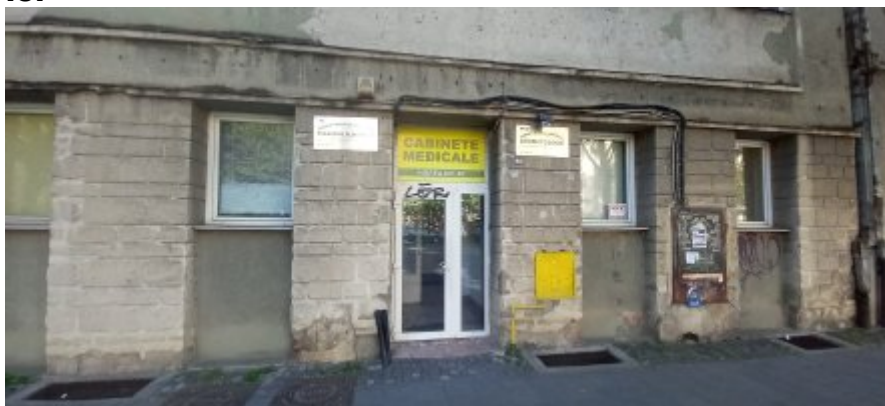
Exterior

Construcția are regim de înălțime D+P+3E, suprafața construită la sol 221,59mp și suprafața utilă 937,25mp. A fost edificată între anii 1900 - 1903 pe fundații din beton din zidărie portantă din cărămidă și acoperiș tip terasă cu hidroizolație. Nu au fost puse la dispoziția evaluatorului documente sau informații cu privire la consolidări sau reparații capitale.

La exterior finisajul realizat cu tencuială cu praf de piatră este deteriorat, pe alocuri a fost necesară îndepărtarea lui de către pompieri pentru că prezenta un pericol pentru pietoni. Tâmplăria exterioară este din PVC cu geam termopan.

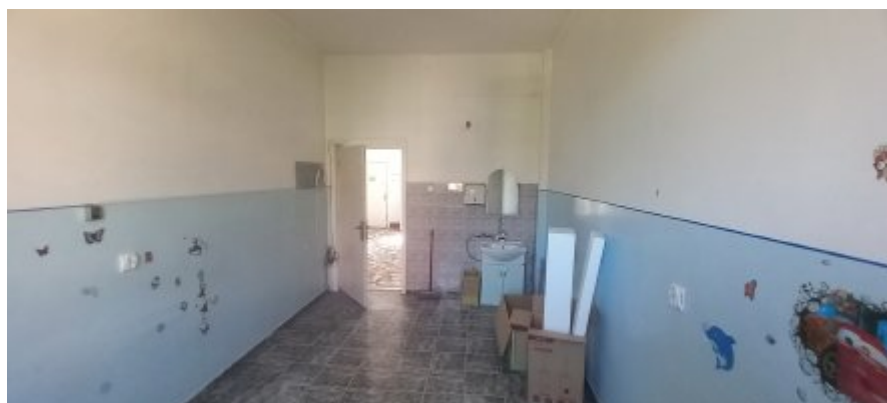
Apartamentul nr. 23

Compartimentarea interioară, atât a clădirii cât și a apartamentului evaluat, este disponibilă în releveele atașate la raport. Apartamentul evaluat se află în stare tehnică bună și, la data inspecției, nu era utilizat.
