RAPORT DE EVALUARE

***Proprietatea imobiliară – apartament nr. 26
situată în Cluj-Napoca str. Horea nr. 40, județul Cluj***

Obiectul evaluării: Proprietatea imobiliară compusă din apartamentul nr. 26, situat la etaj 2, cu suprafața utilă de 13,59mp împreună cu părțile comune în cotă indiviză de 2,50/100 și terenul aferent în cotă indiviză de 6,08/243

Data inspecției: 29.04.2024

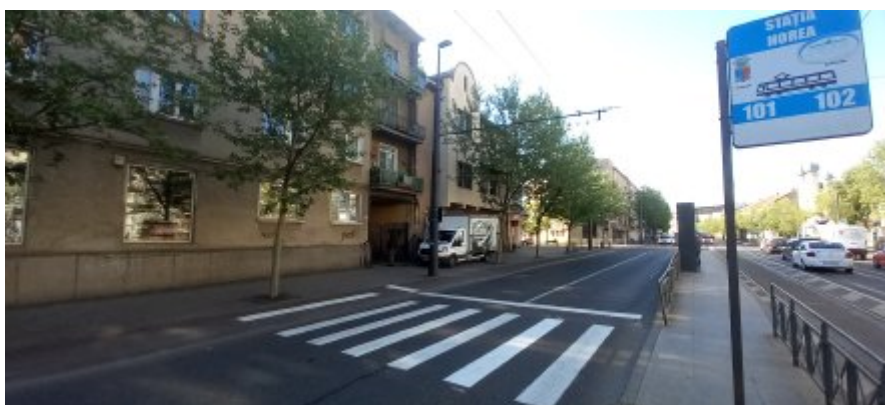
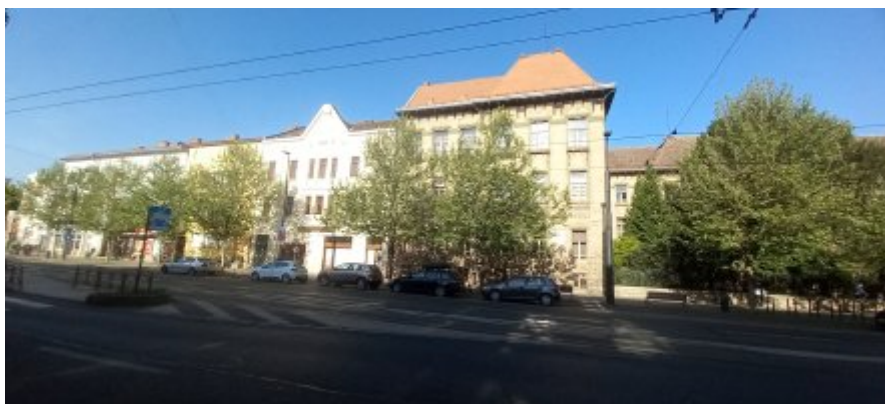
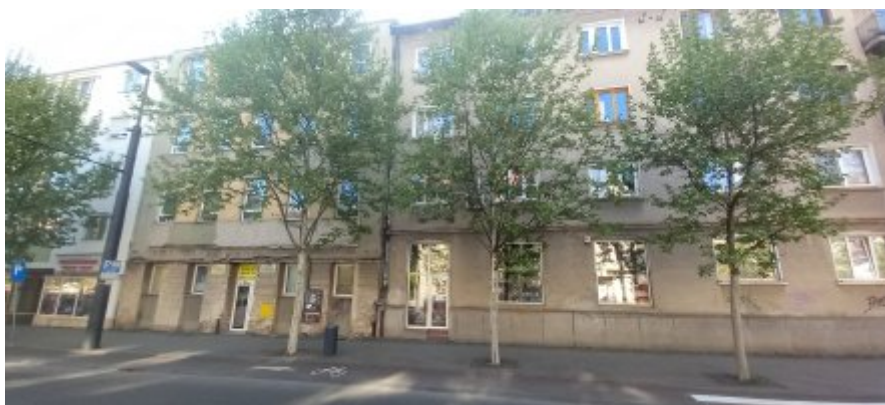
Vecinătăți și acces

Vecinătăți:	terenul evaluat se învecinează la vest cu strada Horea, în rest cu imobile ocupate de proprietari
Acces:	din strada Horea, stradă asfaltată cu 2 benzi pe sens
Forma și laturi:	terenul este plan și are o formă neregulată
Deschidere:	aproximativ 13ml la strada Horea
Împrejmuire:	fără
Utilități:	în zonă sunt disponibile rețele edilitare de energie electrică, gaze, apă și canalizare
Transport public:	stație de tramvai în apropiere
Puncte de interes:	instituții publice, bănci, licee, școli, grădinițe, farmacii, clinici medicale, spitale, biserici, parcuri, magazine, societăți comerciale de servicii, etc.

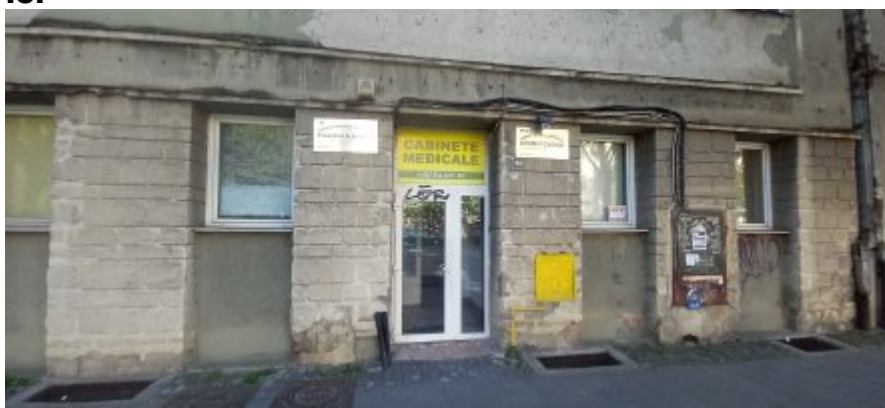
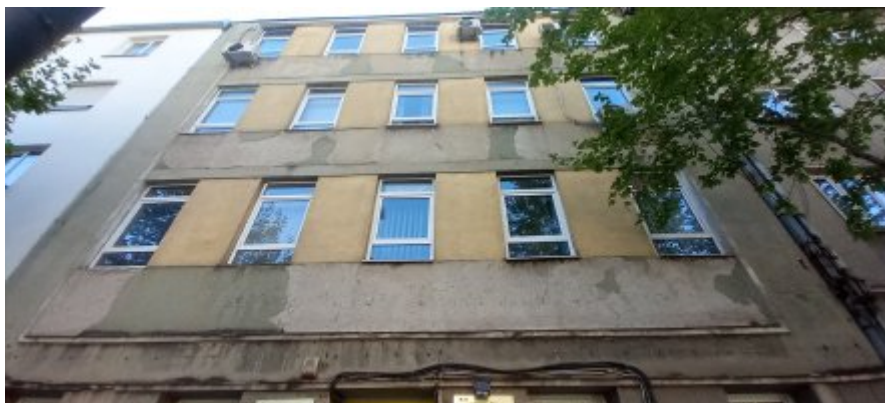
Exterior

Construcția are regim de înălțime D+P+3E, suprafața construită la sol 221,59mp și suprafața utilă 937,25mp. A fost edificată între anii 1900 - 1903 pe fundații din beton din zidărie portantă din cărămidă și acoperiș tip terasă cu hidroizolație. Nu au fost puse la dispoziția evaluatorului documente sau informații cu privire la consolidări sau reparații capitale.

La exterior finisajul realizat cu tencuială cu praf de piatră este deteriorat, pe alocuri a fost necesară îndepărtarea lui de către pompieri pentru că prezenta un pericol pentru pietoni. Tâmplăria exterioară este din PVC cu geam termopan.

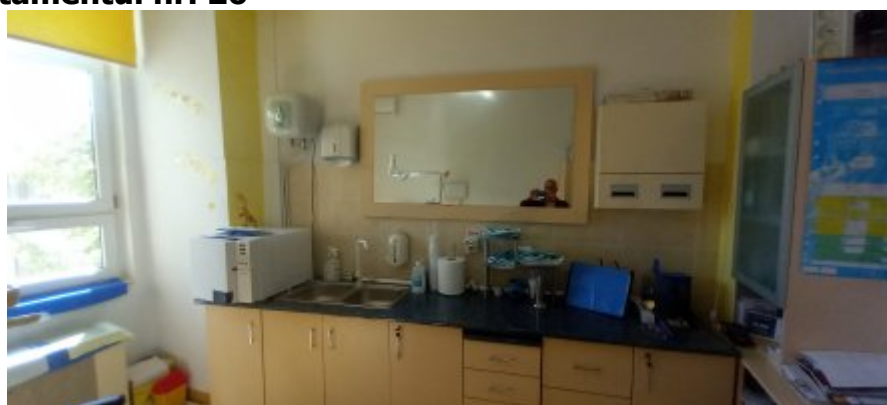
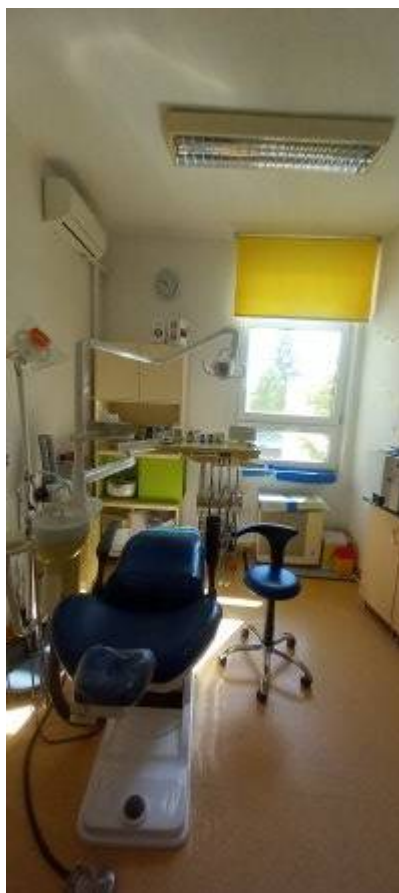
Apartamentul nr. 26

Compartimentarea interioară, atât a clădirii cât și a apartamentului evaluat, este disponibilă în releveele atașate la raport. Apartamentul evaluat se află în stare tehnică bună și este utilizat ca și cabinet medical.
