RAPORT DE EVALUARE

*Proprietatea imobiliară – apartament nr. 32
situată în Cluj-Napoca str. Horea nr. 40, județul Cluj*

Obiectul evaluării: Proprietatea imobiliară compusă din apartamentul nr. 32, situat la etaj 3, cu suprafața utilă de 13,76mp împreună cu părțile comune în cotă indiviză de 2,50/100 și terenul aferent în cotă indiviză de 6,08/243

Adresa: Cluj-Napoca str. Horea nr. 40, județul Cluj

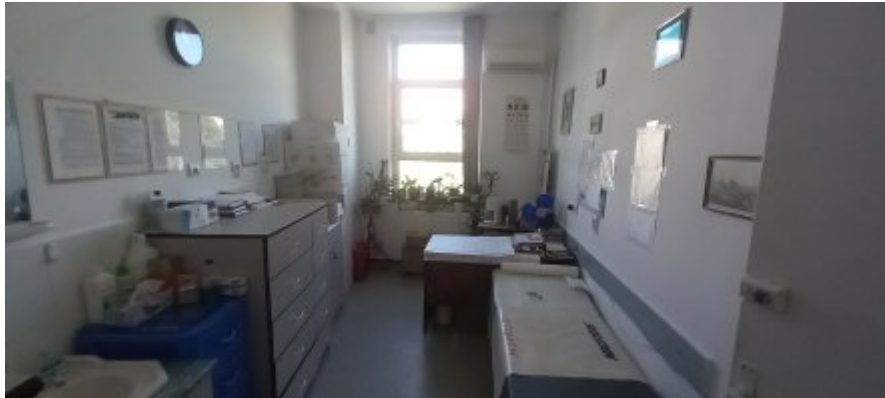
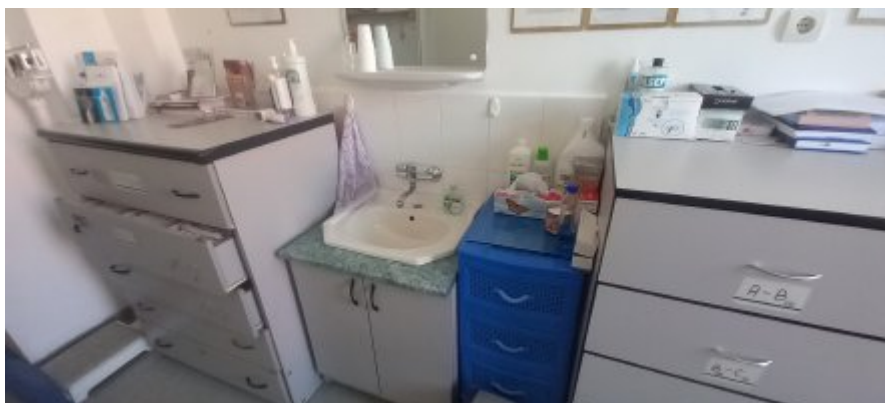
Apartamentul nr. 32

Compartimentarea interioară, atât a clădirii cât și a apartamentului evaluat, este disponibilă în releveele atașate la raport. Apartamentul evaluat se află în stare tehnică bună și este utilizat ca și cabinet medical.
