## **RAPORT DE EVALUARE**

*Proprietatea imobiliară – apartament nr. 31  
situată în Cluj-Napoca str. Horea nr. 40, județul Cluj*

**Obiectul evaluării:** Proprietatea imobiliară compusă din apartamentul nr. 31, situat la etaj 3, cu suprafața utilă de 21,28mp împreună cu părțile comune în cotă indiviză de 3,75/100 și terenul aferent în cotă indiviză de 9,11/243

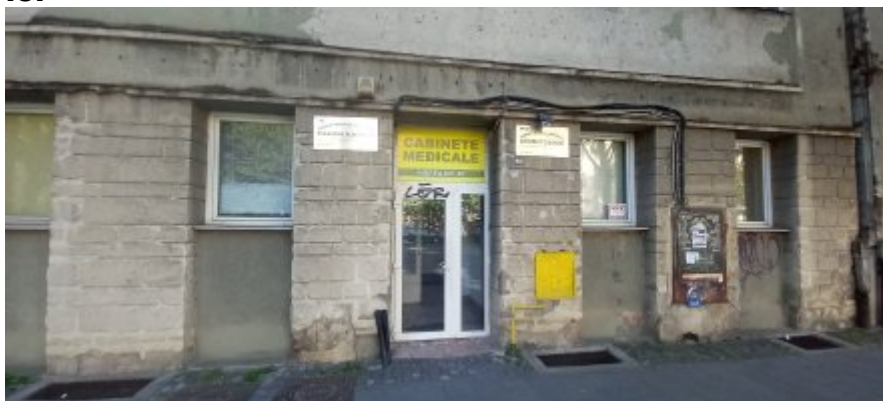
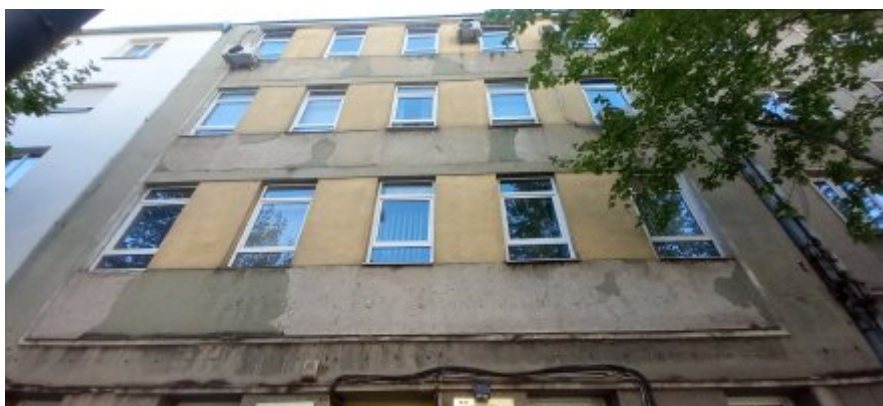
## Exterior

La exterior finisajul realizat cu tencuială cu praf de piatră este deteriorat, pe alocuri a fost necesară îndepărtarea lui de către pompieri pentru că prezenta un pericol pentru pietoni. Tâmplăria exterioară este din PVC cu geam termopan.

**Construcția** are regim de înălțime D+P+3E, suprafața construită la sol 221,59mp și suprafața utilă 937,25mp. A fost edificată între anii 1900 - 1903 pe fundații din beton din zidărie portantă din cărămidă și acoperiș tip terasă cu hidroizolație. Nu au fost puse la dispoziția evaluatorului documente sau informații cu privire la consolidări sau reparații capitale.

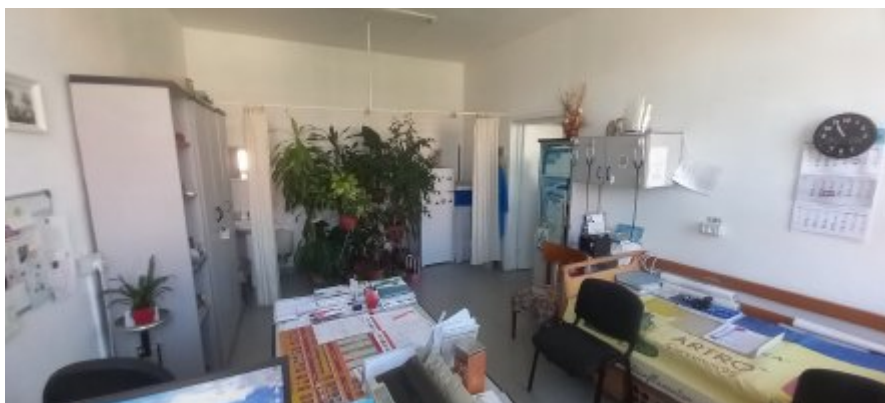
## **Apartmentul nr. 31**

Compartimentarea interioară, atât a clădirii cât și a apartamentului evaluat, este disponibilă în releveele atașate la raport. Apartamentul evaluat se află în stare tehnică bună și este utilizat ca și cabinet medical.
