КАРТКА безбар'єрності об'єкта фізичного оточення за результатами проведення оцінки ступеня безбар'єрності будівель і споруд

1. Найменування організації, установи, підприємства
ЗЗСО: СЗШ І-ІІІст.-ДНЗ с.Бондурі Гайсинської міської ради

2. Тип об'єкту
Громадські будівлі

8. Дата проведення оцінки
28.07.2025 р.

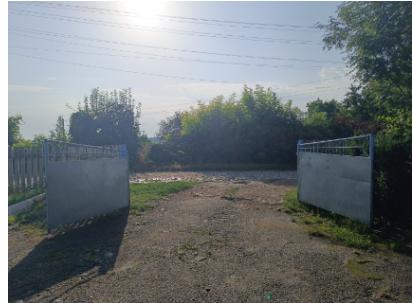
4) ширина входу на прилеглу територію та ширина дверей, хвірток (за наявності) становить не менше ніж 0,9 метра у просвіті

Критичність висока

Так

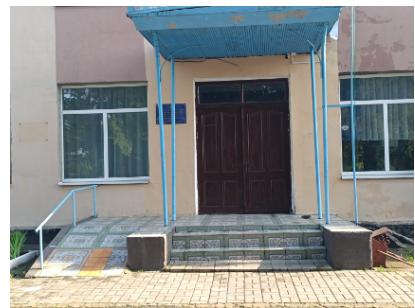
6) покриття пішохідних доріжок, тротуарів і пандусів рівне (без вибоїн, без застосування як верхнього шару покриття насипних або крупноструктурних матеріалів, що перешкоджають пересуванню осіб з інвалідністю на кріслах колісних або із милицями)

Критичність висока

Так
