КАРТКА безбар'єрності об'єкта фізичного оточення за результатами проведення оцінки ступеня безбар'єрності будівель і споруд

Заклад загальної середньої освіти І-ІІ ступенів с.Жерденівка Гайсинської міської ради

28.07.2025

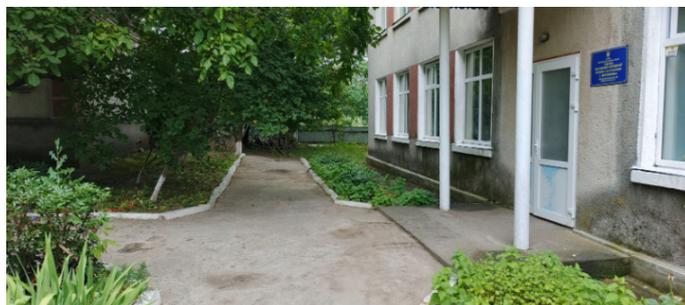
1) паркувальні місця для осіб з інвалідністю, завширшки не менше ніж 3,5 метра та завдовжки не менше ніж 5 метрів, розташовані на відстані не більше ніж 50 метрів від входу

Так

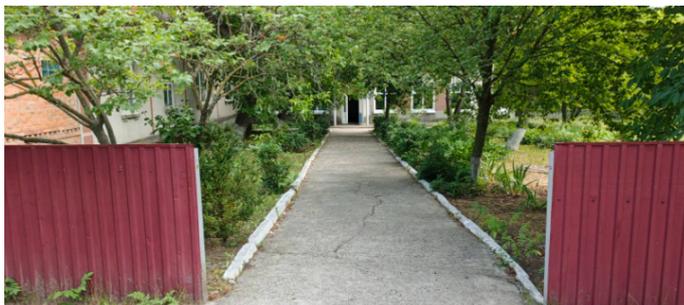
Зображення 1/2:

4) ширина входу на прилеглу територію та ширина дверей, хвірток (за наявності) становить не менше ніж 0,9 метра у просвіті

Критичність висока

Так

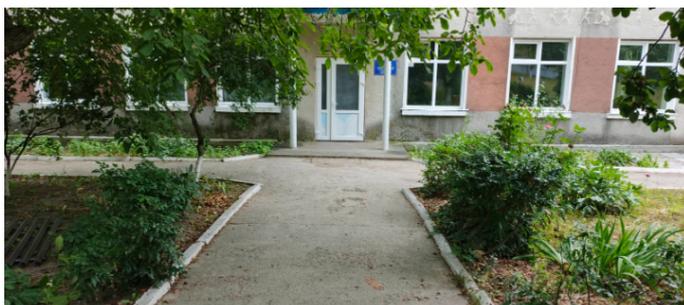
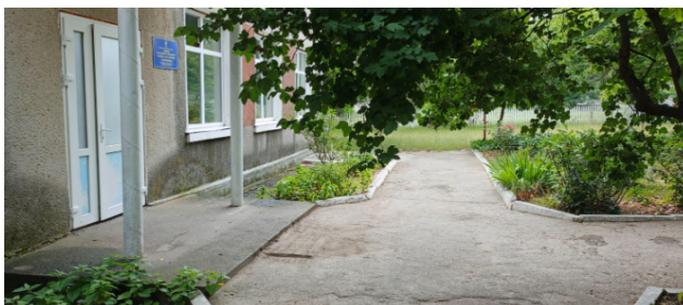
Зображення 1/2:

5) ширина пішохідних доріжок із зустрічним рухом становить не менше ніж 1,8 метра

Критичність висока

Так

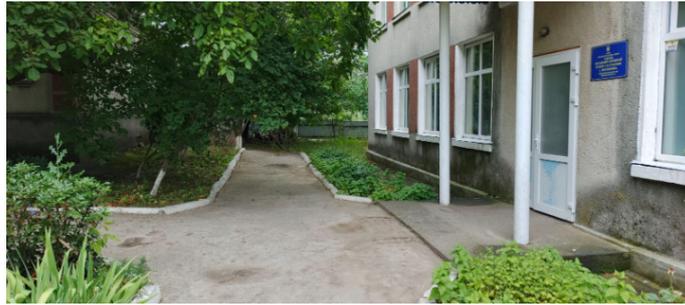
9) на прилеглій території та/або шляхах руху відсутні сходи або наявні сходи і пандус, а за необхідності – підймальні платформи, вертикальні підйомники тощо*

Критичність висока

Так

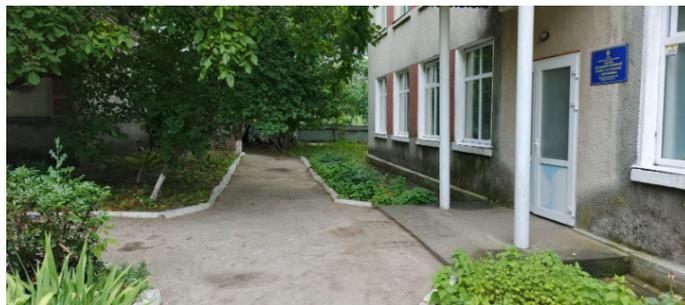
1) наявна зовнішня тактильна табличка, що містить основну інформацію про будівлю або споруду, найменування, години роботи, розміщена праворуч від входу на висоті 1,2–1,5 метра на стіні або в іншому місці залежно від архітектурних особливостей вхідної групи*

Так

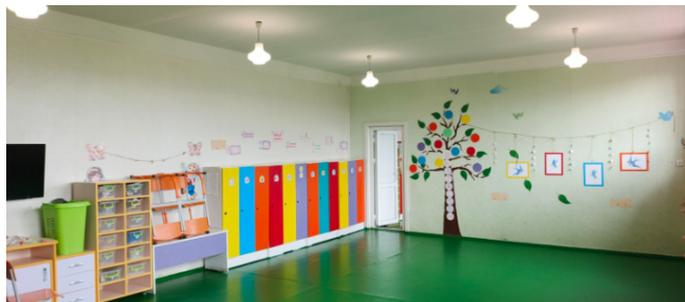
Зображення 1/2:

19) в аудиторіях і кабінетах створено освітленість (рівень освітлення), що дає змогу побачити обличчя людини, що розмовляє, і прочитати по губах сказане нею та/або побачити і розрізнити рухи рук людини, яка використовує мову жестів*

Критичність висока

Так
