КАРТКА безбар'єрності об'єкта фізичного оточення за результатами проведення оцінки ступеня безбар'єрності будівель і споруд

1. Найменування організації, установи, підприємства
КЗ «Міський Будинок культури Гайсинської міської ради»

2. Тип об'єкту
Громадські будівлі

площа Миру

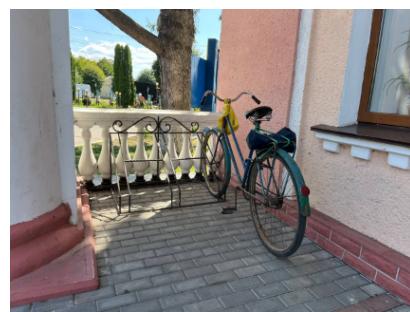
3) поряд із входом облаштована велопарковка

Так

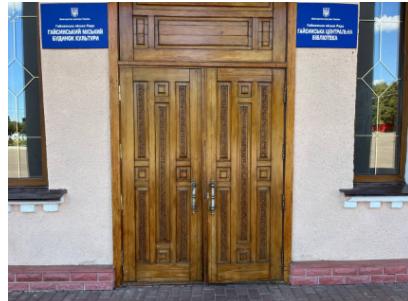
4) ширина входу на прилеглу територію та ширина дверей, хвірток (за наявності) становить не менше ніж 0,9 метра у просвіті

Критичність висока

Так

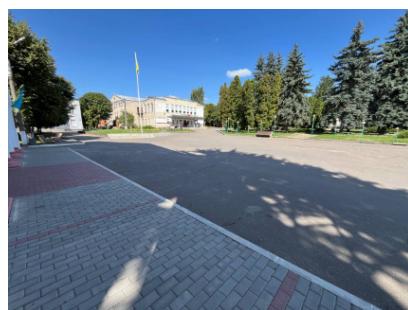
5) ширина пішохідних доріжок із зустрічним рухом становить не менше ніж 1,8 метра

Критичність висока

Так

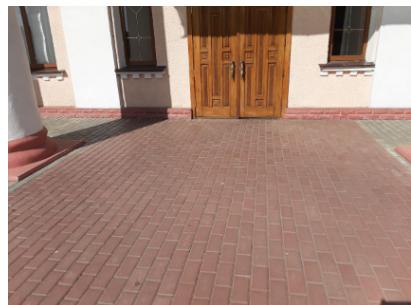
6) покриття пішохідних доріжок, тротуарів і пандусів рівне (без вибоїн, без застосування як верхнього шару покриття насипних або крупноструктурних матеріалів, що перешкоджають пересуванню осіб з інвалідністю на кріслах колісних або із милицями)

Критичність висока

Так

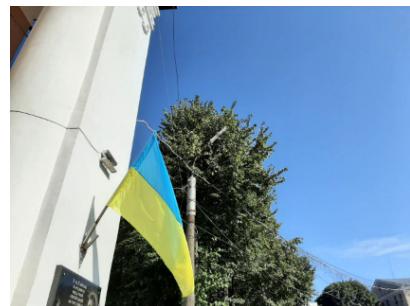
8) у темну пору доби наявне вуличне штучне освітлення шляхів руху*

Так

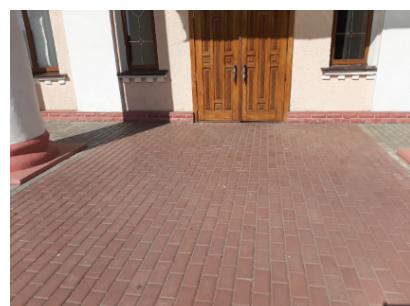
9) на прилеглій території та/або шляхах руху відсутні сходи або наявні сходи і пандус, а за необхідності – підіймальні платформи, вертикальні підйомники тощо*

Критичність висока

Так

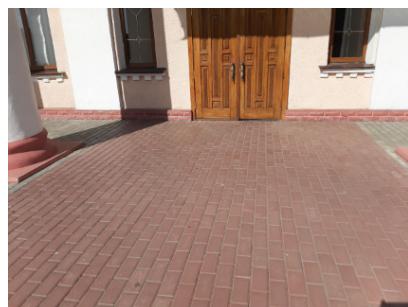
2) на вході відсутні сходи або наявні сходи і пандус, а за необхідності – підйомальні платформи, вертикальні підйомники тощо*

Критичність висока

Так

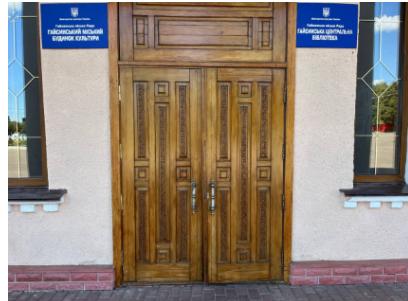
8) ширина дверних отворів становить не менше ніж 0,9 метра у просвіті*

Критичність висока

Так

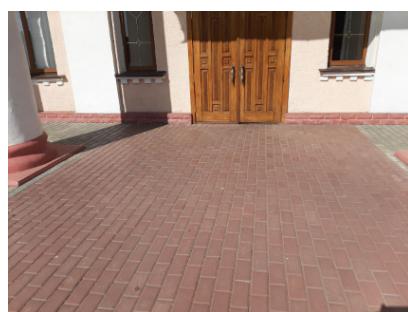
14) прохід без турнікета, а за наявності – ширина проходу у просвіті становить не менше ніж 1 метр*

Критичність висока

Так

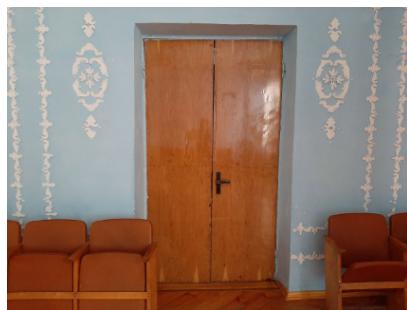
1) на шляхах руху осіб з інвалідністю відсутні сходи або наявні сходи і пандус, а за необхідності – підіймальні платформи, вертикальні підйомники тощо*

Критичність висока

Так

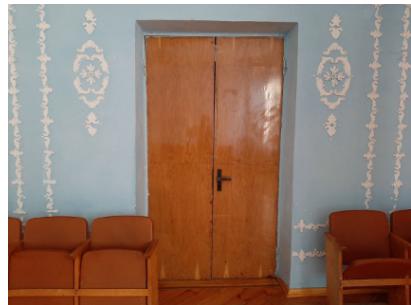
6) ширина дверних отворів становить не менше ніж 0,9 метра у просвіті*

Критичність висока

Так

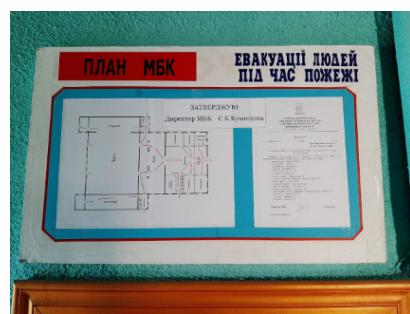
16) на вході/виході встановлено план-схему будівлі, що містить інформацію про розташування приміщень, де надаються послуги, на висоті 1,2–1,6 метра від підлоги*

Критичність висока

Так

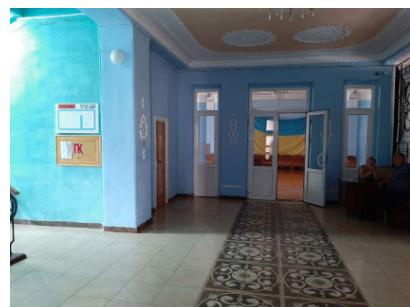
18) освітленність (рівень освітлення) забезпечує безпечний прохід у коридорах і приміщеннях, зокрема на сходах, сприяє орієнтуванню*

Критичність висока

Так

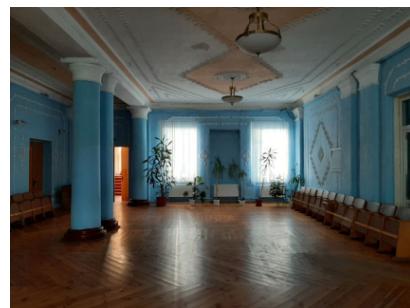
19) в аудиторіях і кабінетах створено освітленість (рівень освітлення), що дає змогу побачити обличчя людини, що розмовляє, і прочитати по губах сказане нею та/або побачити і розрізнати рухи рук людини, яка використовує мову жестів*

Критичність висока

Так

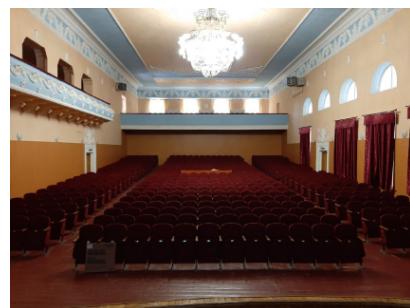
20) у приміщенні, де надаються послуги, на шляхах руху осіб з інвалідністю немає предметів або горизонтальних перешкод і таких, що виступають над поверхнею підлоги (конструкції, бордюри, пороги тощо)*

Так

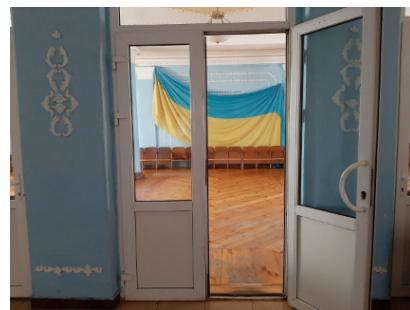
21) ширина вільного від перешкод шляху руху в коридорах, приміщеннях, галереях становить не менше ніж 1,8 метра – за умови зустрічного руху*

Критичність висока

Так

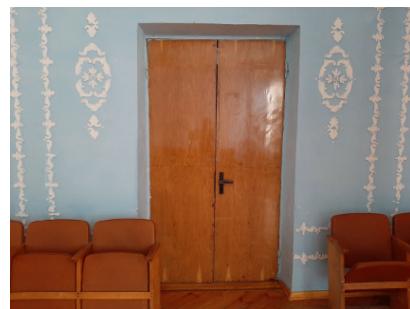
22) ширина проходу у приміщенні із обладнанням і меблями становить не менше ніж 1,2 метра*

Критичність висока

Так

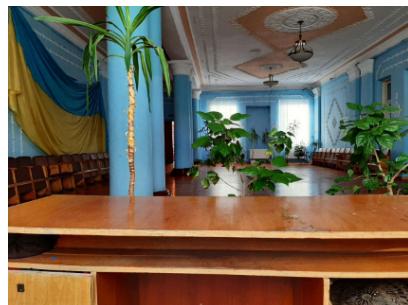
23) висота столів, стійок, пониженої секції рецепції становить 0,74–0,8 метра із вільним простором під стільницею заввишки не менше ніж 0,7 метра та завглибшки не менше 0,48 метра*

Так
